# iStorage NS300Rk ご使用時の注意事項

2026年9月 第8版

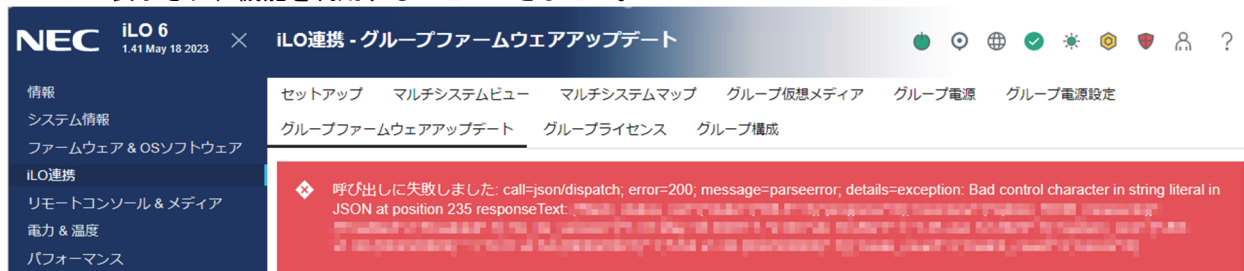
iLO6ファームウェアバージョン1.30、または、1.41の環境において、iLO Webインターフェイスの「iLO連携 > グループファームウェアアップデート」ページを開いたとき、以下のような「呼び出しに失敗しました」というメッセージが表示され、機能を利用することができません。

※ 表示されるエラー内容は、将来、変更される可能性があります。

本機能を使用する場合は、iLO6ファームウェアバージョン1.52以降であることを確認してください。

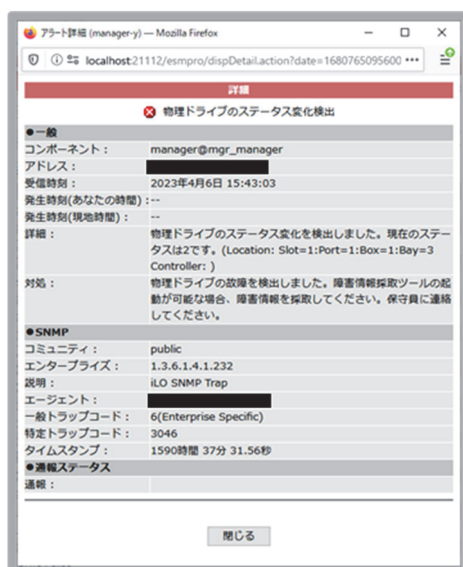
論理ドライブを構成した環境で物理ドライブを取り外した際、物理ドライブ故障に関するエクスプレス通報は通知されません。

また、ESMPRO/ServerManagerのアラートビューアでは「物理ドライブのステータス変化検出」が通知され、詳細欄のステータス値は「2」が表示されます。

いずれも、iLO6の仕様による動作です。

※ ステータス値の「2」は正常(OK)、「3」は異常(Failed)を示します。

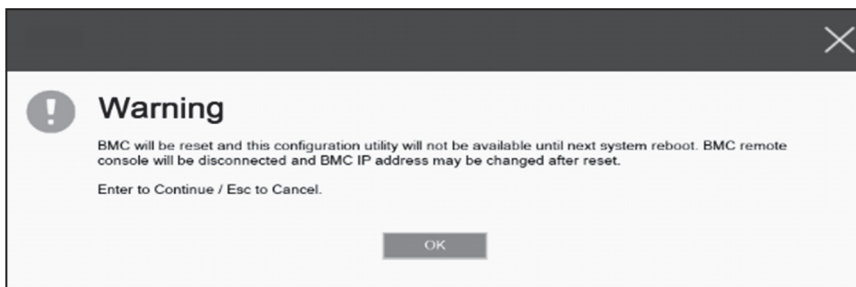
英語表示の場合

注意事項に従った操作を実施されない場合、「Memory Initialization - Start」のメッセージでPOST停止、あるいは対象サーバーに記録されているSerial Number、Product IDなどが消失することがあります。

- ① システムユーティリティの「BMC Configuration Utility」において設定の変更を行うと、iLOの再起動を行うために、次のWarning(注意)ポップアップが表示されます。

- ② 「OK」を押して進めます。

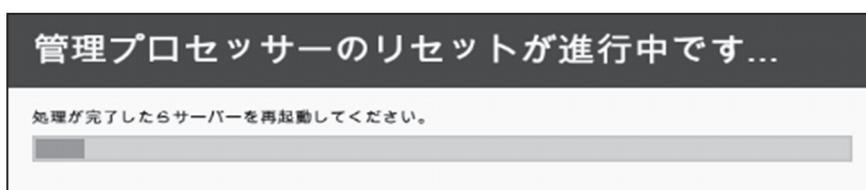
日本語表示の場合

- ③ iLOの再起動が開始され、次のプログレスバーが表示されます。

プログレスバーが表示されている状態で何も操作は行わず、必ず3分以上お待ちください。

もし、3分以内にプログレスバーが終了した場合においても、そのまま3分以上お待ちください。
