iStorage NS500Rk ご使用時の注意事項

2025 年 1 月 第 4 版

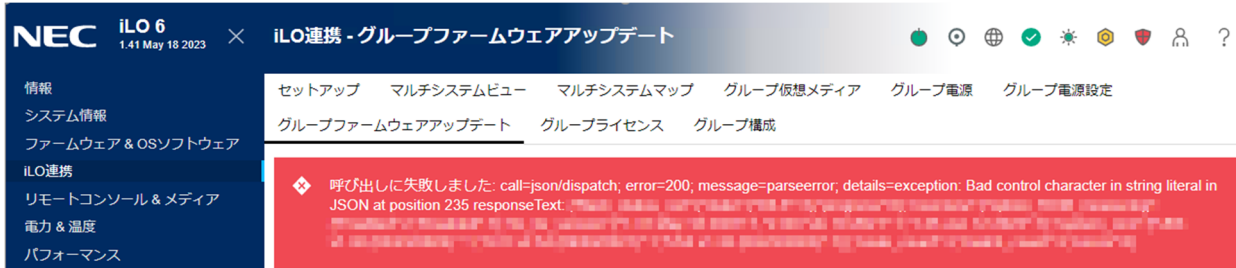
● iLO 連携グループ ファームウェア アップデート機能が利用できない件について

以下のメッセージが表示され、利用できません。

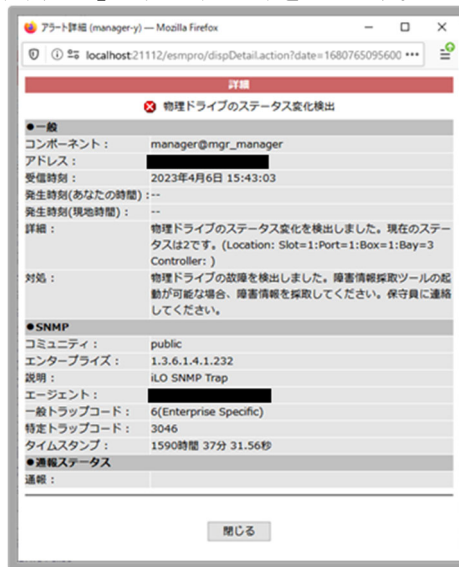
- 論理ドライブを構成した環境で物理ドライブを取り外した際、物理ドライブ故障のエクスプレス通報が通知されません。

また、ESMPRO/ServerManager アラートビューアにおいて「物理ドライブのステータス変更検出」が通知されますが、仕様変更に伴い詳細欄のステータス値が「3」ではなく、「2」が表示されます。

※ステータス値の「2」は正常 (OK)、「3」は異常 (Failed) を示します。

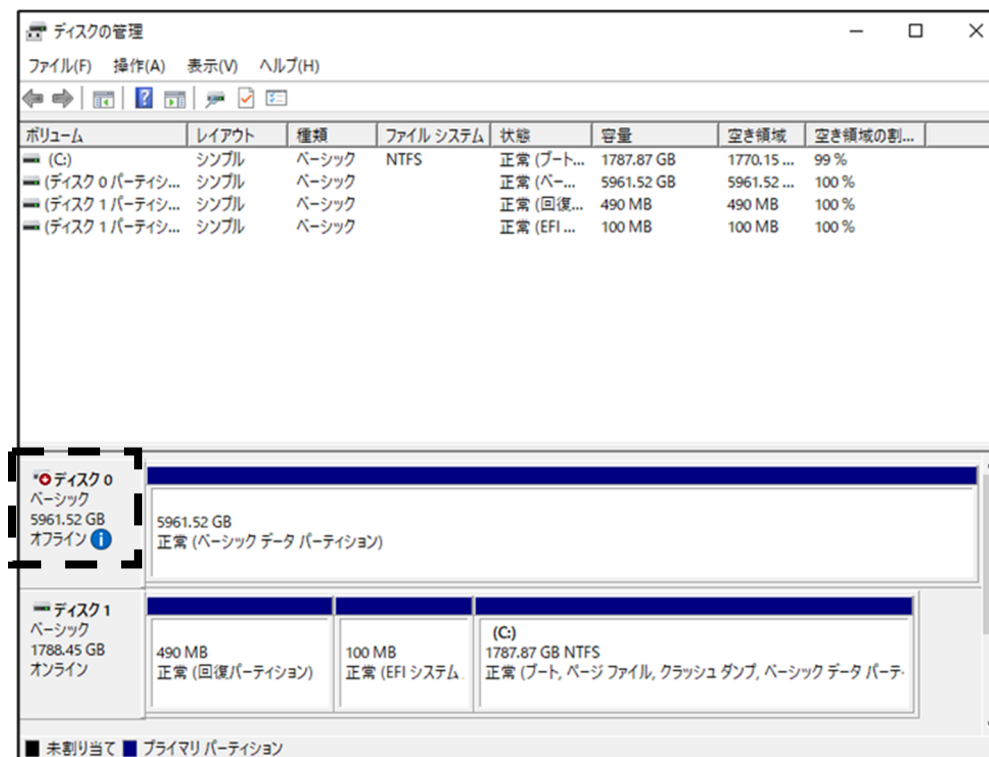
- ・ Windows 環境でファームウェア「03.01.23.072」を用いた N8103-244 と N8103-246 の混在構成、もしくは N8103-246 を 2 枚搭載している構成の場合、起動時に OS がインストールされていないディスク (データディスク) がオフラインになる場合があります。データ消失などは発生しません。

本事象はお使いの OS が Windows の場合でのみ発生します。

本事象が発生した場合は下記の手順を参考に「ディスクの管理」よりディスクをオンラインに変更してください。

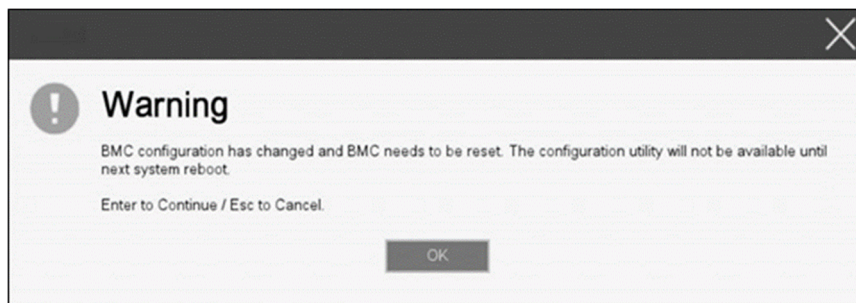
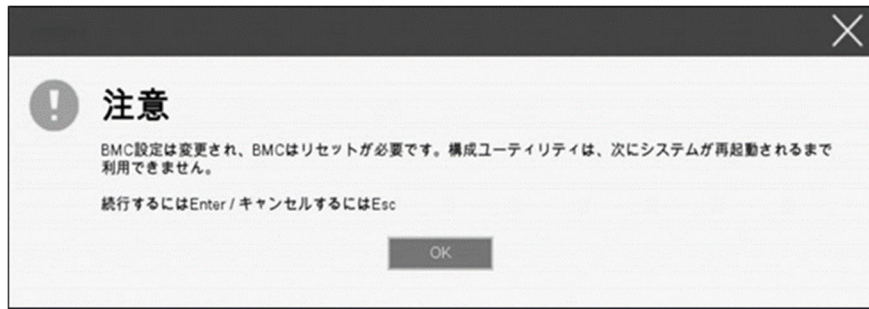
注意事項に従った操作を実施されない場合、「Memory Initialization Start」のメッセージで POST 停止、あるいは対象サーバーに記録されている Serial Number、Product ID が消失する場合があります。

- (1) システムユーティリティの「BMC Configuration Utility」において設定の変更を行うと、iLO の再起動を行うために、次の Warning (注意) ポップアップが表示されます。

- (2) 「OK」を押して進めます。
- (3) iLOの再起動が開始され、次のプログレスバーが表示されます。
プログレスバーが表示されている状態で何も操作は行わず、必ず3分以上お待ちください。
もし、3分以内にプログレスバーが終了した場合においても、そのまま3分以上お待ちください。
