iStorage NS500Rk ご使用時の注意事項

2025年6月 第5版

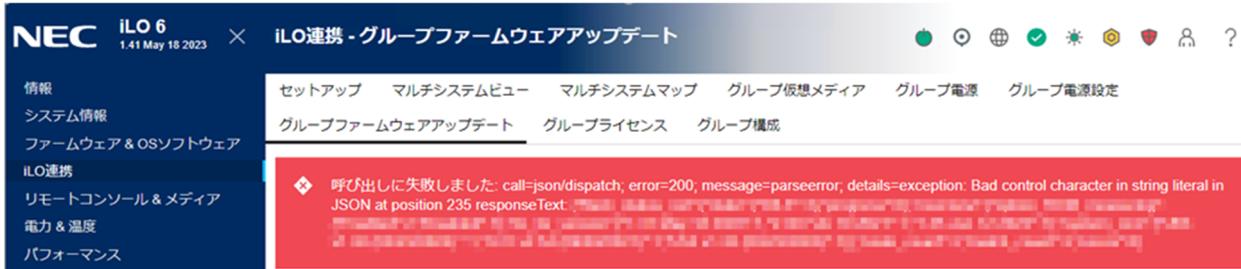
iLO 6 ファームウェアバージョン 1.30、または、1.41 の環境において、iLO Web インターフェイスの [iLO 連携] - [グループファームウェアアップデート] ページを開いたとき、以下のような「呼び出しに失敗しました」というメッセージが表示され、機能を利用することができません。

本機能を使用する場合は、iLO 6 ファームウェアバージョン 1.52 以降であることを確認してください。

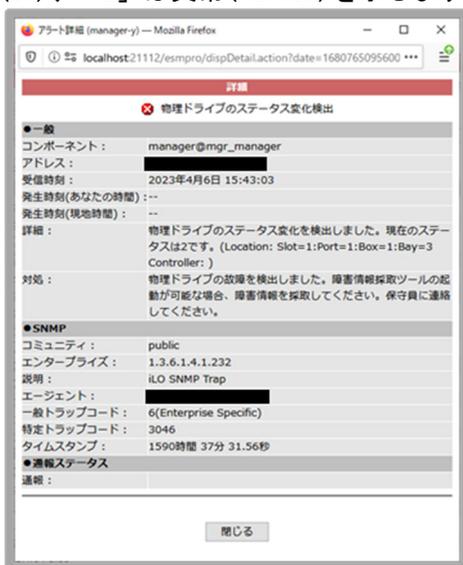
論理ドライブを構成した環境で物理ドライブを取り外した際、物理ドライブ故障のエキスプレス通報が通知されません。

また、ESMPRO/ServerManager アラートビューアにおいて「物理ドライブのステータス変更検出」が通知されますが、仕様変更に伴い詳細欄のステータス値が「3」ではなく、「2」が表示されます。

※ステータス値の「2」は正常(OK)、「3」は異常(Failed)を示します。

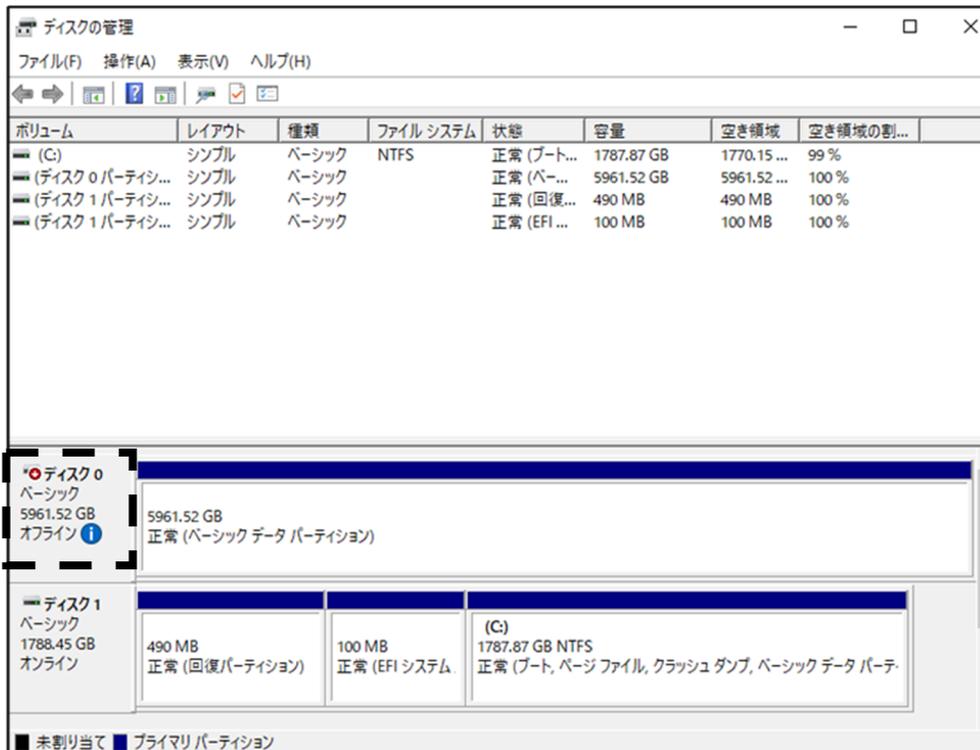
- ・ Windows 環境でファームウェア「03.01.23.072」を用いた N8103-244 と N8103-246 の混在構成、もしくは N8103-246 を 2 枚搭載している構成の場合、起動時に OS がインストールされていないディスク(データディスク)がオフラインになる場合があります。データ消失などは発生しません。

本事象はお使いの OS が Windows の場合でのみ発生します。

本事象が発生した場合は下記の手順を参考に「ディスクの管理」よりディスクをオンラインに変更してください。

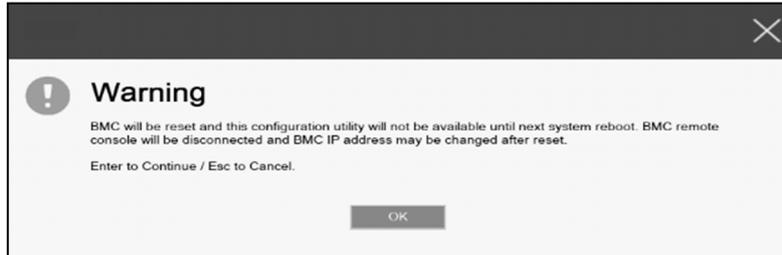
英語表示の場合

- ① システムユーティリティの「BMC Configuration Utility」において設定の変更を行うと、iLO の再起動を行うために、次の Warning (注意) ポップアップが表示されます。

- ② 「OK」を押して進めます。
- ③ iLO の再起動が開始され、次のプログレスバーが表示されます。
プログレスバーが表示されている状態で何も操作は行わず、必ず3分以上お待ちください。
もし、3分以内にプログレスバーが終了した場合においても、そのまま3分以上お待ちください。
