iStorage NS500Rk ご使用時の注意事項

NEC
2026年6月 第7版

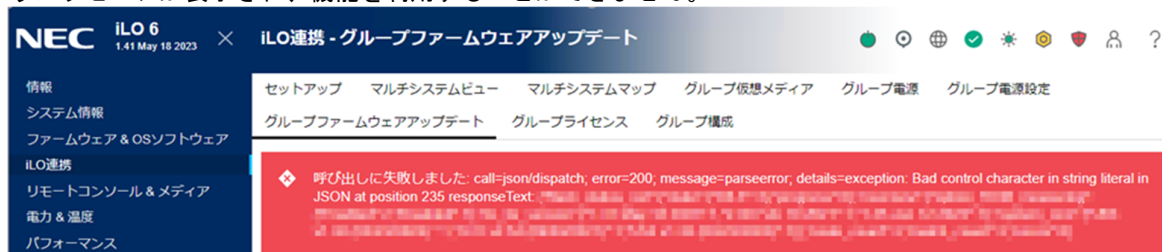
iLO6 ファームウェアバージョン 1.30、または 1.41 の環境において、iLO Web インターフェイスの「iLO 連携」 > 「グループファームウェアアップデート」ページを開いたとき、以下のような「呼び出しに失敗しました」というメッセージが表示され、機能を利用することができません。

(*) 表示されるエラー内容は、将来、変更される可能性があります。

本機能を使用する場合は、iLO6 ファームウェアバージョン 1.52 以降であることを確認してください。

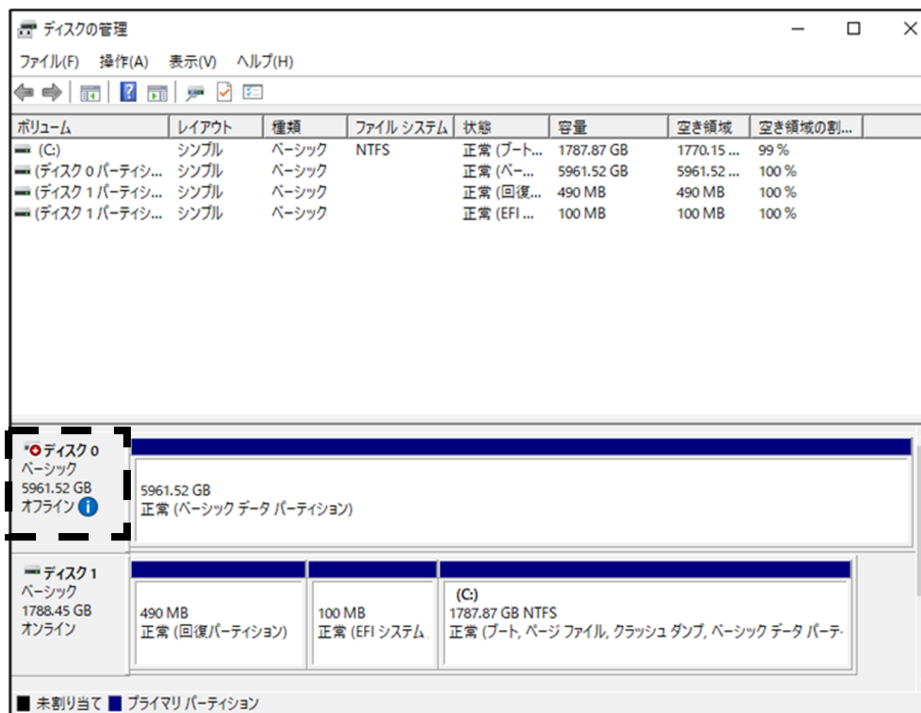
- ・ Windows 環境でファームウェアバージョン 03.01.23.072 を用いた N8103-244 と N8103-246 の混在構成、もしくは N8103-246 を 2 枚搭載している構成の場合、起動時に OS がインストールされていないディスク (データディスク) がオフラインになる場合があります。データ消失などは発生しません。

本事象はお使いの OS が Windows の場合でのみ発生します。

本事象が発生した場合は下記の手順を参考に「ディスクの管理」よりディスクをオンラインに変更してください。

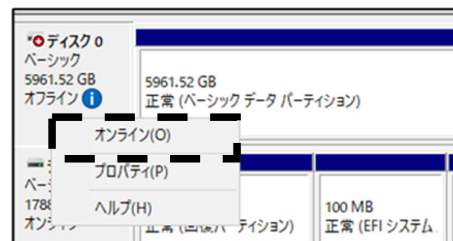
- ① オフラインになっているディスクの点線で囲った部分を右クリック

- ② オンラインをクリック

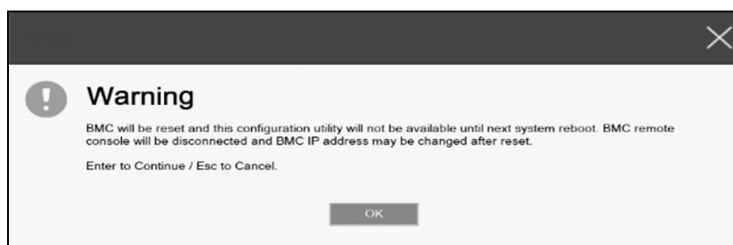
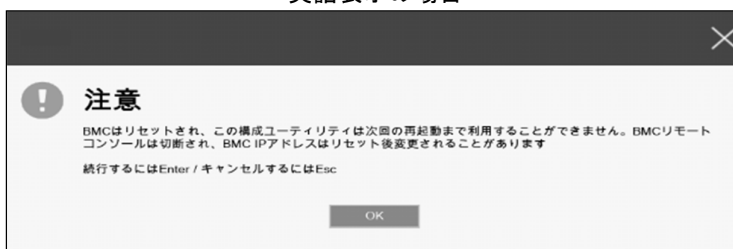
注意事項に従った操作を実施されない場合、「Memory Initialization - Start」のメッセージで POST 停止、あるいは対象サーバーに記録されている Serial Number、Product ID などが消失することがあります。

- ① システムユーティリティの「BMC Configuration Utility」において設定の変更を行うと、iLO の再起動を行うために、次の Warning (注意) ポップアップが表示されます。

- ② 「OK」を押して進めます。
- ③ iLO の再起動が開始され、次のプログレスバーが表示されます。
プログレスバーが表示されている状態で何も操作は行わず、必ず3分以上お待ちください。
もし、3分以内にプログレスバーが終了した場合においても、そのまま3分以上お待ちください。

- ④ 3分以上経過後、以下を確認します。
- A. 本体装置操作時
対象サーバー前面のステータスランプが緑色で点灯していることを確認してください。
- iLO が再起動中 : ステータスランプが緑色で点滅 (毎秒1回)
- iLO の再起動が完了し正常動作 : ステータスランプが緑色で点灯
- B. リモート (iLO Web インターフェイス) 操作時
対象サーバーにログイン画面が表示されていることを確認してください。

- ⑤ ④において、iLO の再起動の完了を確認後、<ESC>キーを複数回押して、システムユーティリティ画面に戻ります。
- ⑥ システムユーティリティの「Reboot the System」を選択してシステムを再起動します。
