# iStorage NS500Rk ご使用時の注意事項

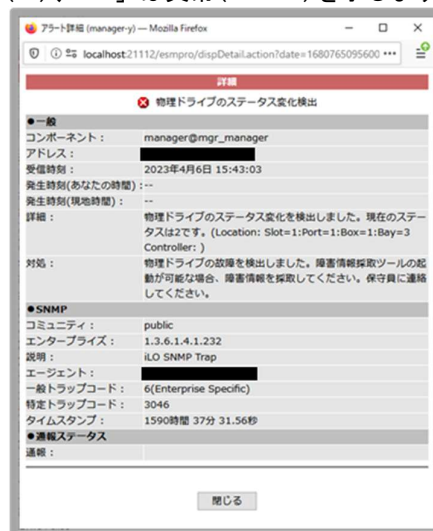
論理ドライブを構成した環境で物理ドライブを取り外した際、物理ドライブ故障に関するエクスプレス通報は通知されません。

また、ESMPRO/ServerManager アラートビューアでは「物理ドライブのステータス変化検出」が通知されますが、仕様変更に伴い詳細欄のステータス値が「3」ではなく、「2」が表示されます。

\* ステータス値の「2」は正常(OK)、「3」は異常(Failed)を示します。

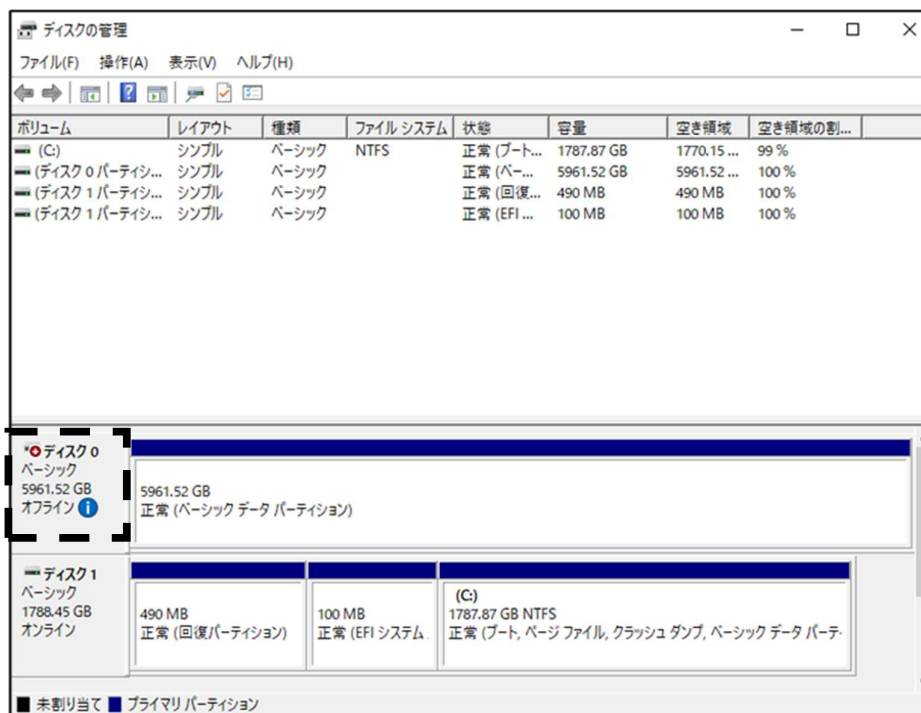
- ・ Windows 環境でファームウェアバージョン 03.01.23.072 を用いた N8103-244 と N8103-246 の混在構成、もしくは N8103-246 を 2 枚搭載している構成の場合、起動時に OS がインストールされていないディスク(データディスク)がオフラインになる場合があります。データ消失などは発生しません。

この現象はお使いの OS が Windows の場合でのみ発生します。

この現象が発生した場合は下記の手順を参考に「ディスクの管理」よりディスクをオンラインに変更してください。
