# iStorage NS500Rk (2nd-Gen) ご使用時の注意事項

2026 年 6 月 第 5 版

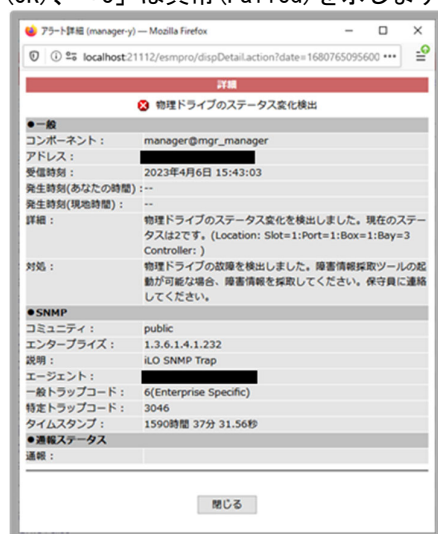
論理ドライブを構成した環境で物理ドライブを取り外した際、物理ドライブ故障のエクスプレス通報が通知されません。

また、ESMPRO/ServerManager アラートビューアにおいて「物理ドライブのステータス変化検出」が通知されますが、仕様変更に伴い詳細欄のステータス値が「3」ではなく、「2」が表示されます。

\* ステータス値の「2」は正常(OK)、「3」は異常(Failed)を示します。

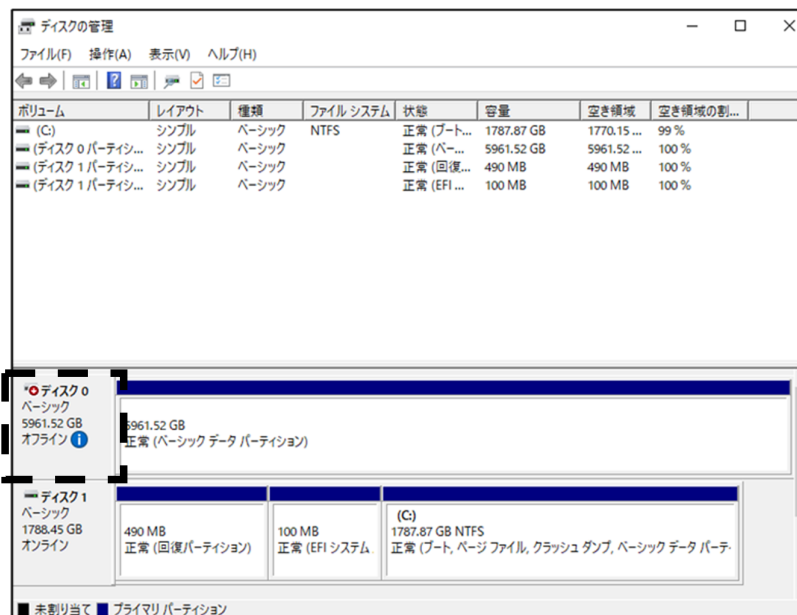
- ・ Windows 環境でファームウェアバージョン 03.01.23.072 を用いた N8103-244 と N8103-246 の混在構成、もしくは N8103-246 を 2 枚搭載している構成の場合、起動時に OS がインストールされていないディスク(データディスク)がオフラインになる場合があります。データ消失などは発生しません。

本事象はお使いの OS が Windows の場合でのみ発生します。

本事象が発生した場合は下記の手順を参考に「ディスクの管理」よりディスクをオンラインに変更してください。

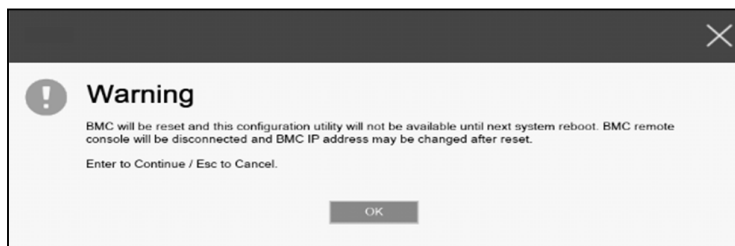
英語表示の場合

- ① システムユーティリティの「BMC Configuration Utility」において設定の変更を行うと、iLO の再起動を行うために、次の Warning (注意) ポップアップが表示されます。

- ② 「OK」を押して進めます。
- ③ iLO の再起動が開始され、次のプログレスバーが表示されます。  
プログレスバーが表示されている状態で何も操作は行わず、必ず 3 分以上お待ちください。  
もし、3 分以内にプログレスバーが終了した場合においても、そのまま 3 分以上お待ちください。
