# iStorage NS500Rk (2nd-Gen) ご使用時の注意事項

2026 年 9 月 第 6 版

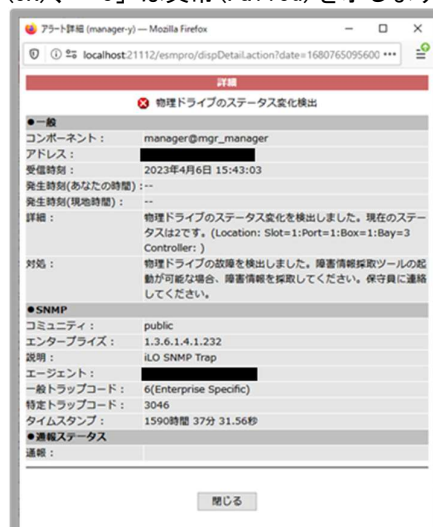
論理ドライブを構成した環境で物理ドライブを取り外した際、物理ドライブ故障に関するエクスプレス通報は通知されません。

また、ESMPRO/ServerManager アラートビューアでは「物理ドライブのステータス変化検出」が通知されますが、仕様変更に伴い詳細欄のステータス値が「3」ではなく、「2」が表示されます。

\* ステータス値の「2」は正常(OK)、「3」は異常(Failed)を示します。

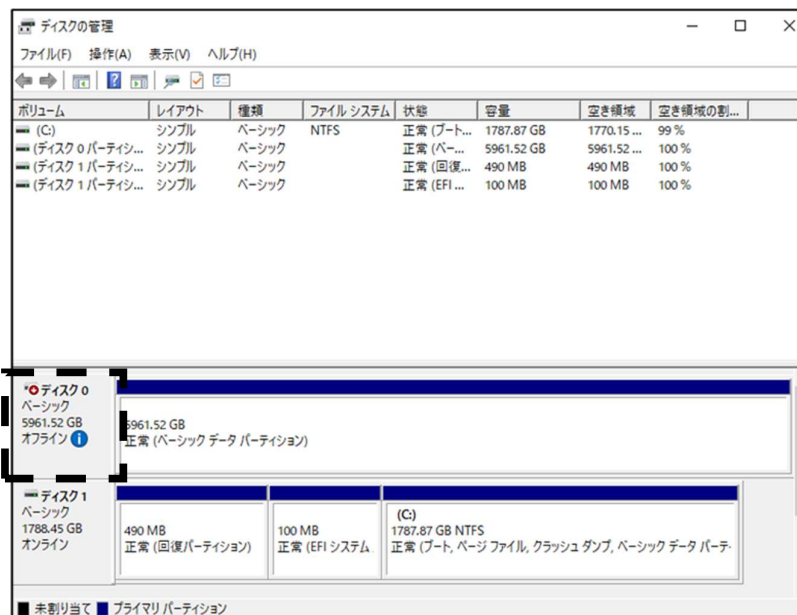
- ・ Windows 環境でファームウェアバージョン 03.01.23.072 を用いた N8103-244 と N8103-246 の混在構成、もしくは N8103-246 を 2 枚搭載している構成の場合、起動時に OS がインストールされていないディスク(データディスク)がオフラインになる場合があります。データ消失などは発生しません。

この現象はお使いの OS が Windows の場合でのみ発生します。

この現象が発生した場合は下記の手順を参考に「ディスクの管理」よりディスクをオンラインに変更してください。

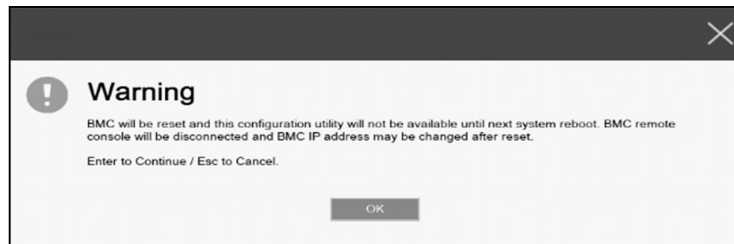
注意事項に従った操作を実施されない場合、「Memory Initialization - Start」のメッセージで POST 停止、あるいは対象サーバーに記録されている Serial Number、Product ID などが消失することがあります。

- ① システムユーティリティの「BMC Configuration Utility」において設定の変更を行うと、iLO の再起動を行うために、次の Warning (注意) ポップアップが表示されます。

- ② 「OK」を押して進めます。
- ③ iLO の再起動が開始され、次のプログレスバーが表示されます。
- プログレスバーが表示されている状態で何も操作は行わず、必ず 3 分以上お待ちください。
- もし、3 分以内にプログレスバーが終了した場合においても、そのまま 3 分以上お待ちください。
