iStorage NS300Rk (2nd-Gen) ご使用時の注意事項

2026年6月 第4版

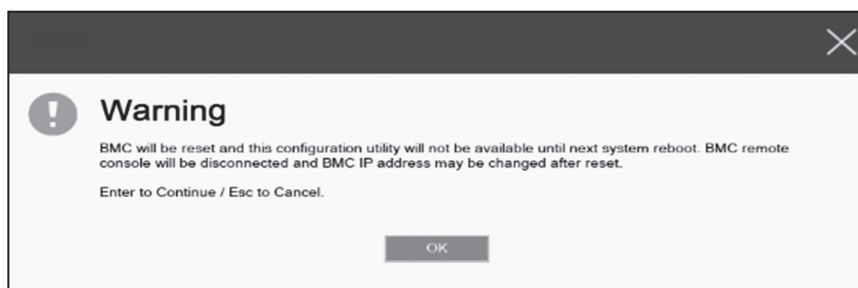
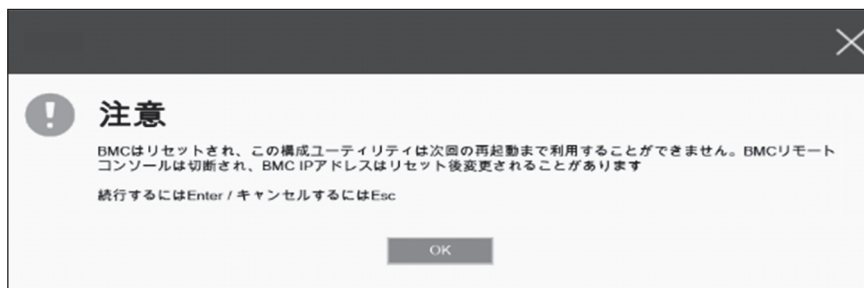
英語表示の場合

システムユーティリティの「BMC Configuration Utility」での操作において、以下の①のポップアップが表示された場合は②以降の手順を厳守してください。

注意事項に従った操作を実施されない場合、「Memory Initialization - Start」のメッセージでPOST停止、あるいは対象サーバーに記録されているSerial Number、Product IDなどが消失することがあります。

- ① システムユーティリティの「BMC Configuration Utility」において設定の変更を行うと、iLO0の再起動を行うために、次のWarning(注意)ポップアップが表示されます。

- ② 「OK」を押して進めます。

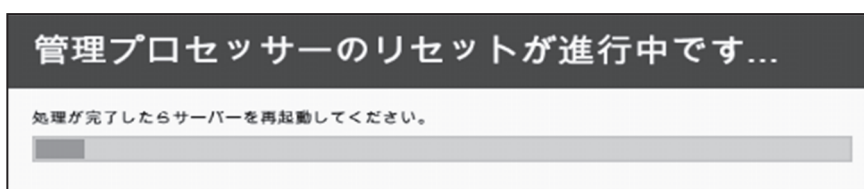
日本語表示の場合

- ③ iLO0の再起動が開始され、次のプログレスバーが表示されます。

プログレスバーが表示されている状態で何も操作は行わず、必ず3分以上お待ちください。

もし、3分以内にプログレスバーが終了した場合においても、そのまま3分以上お待ちください。

- ④ 3分以上経過後、以下を確認します。
- A. 本体装置操作時
対象サーバー前面のステータスランプが緑色で点灯していることを確認してください。
・ iLOが再起動中 : ステータスランプが緑色で点滅 (毎秒1回)
・ iLOの再起動が完了し正常動作 : ステータスランプが緑色で点灯
- B. リモート (iLO Webインターフェイス) 操作時
対象サーバーにログイン画面が表示されていることを確認してください。
- ⑤ ④において、iLOの再起動の完了を確認後、〈ESC〉キーを複数回押して、システムユーティリティ画面に戻ります。
- ⑥ システムユーティリティの「Reboot the System」を選択して対象サーバーを再起動します。
