# iStorage NS300Rk (2nd-Gen) ご使用時の注意事項

2026年9月 第5版

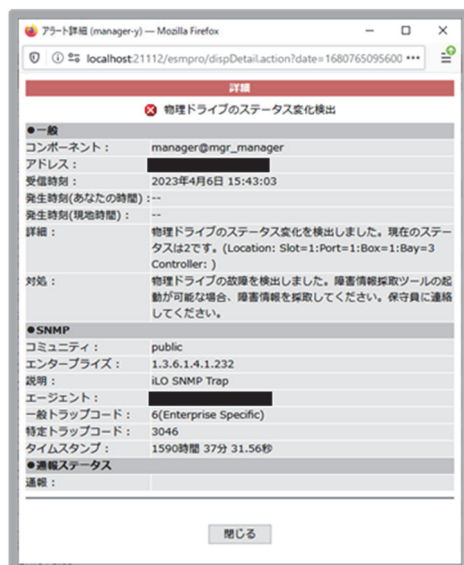
論理ドライブを構成した環境で物理ドライブを取り外した際、物理ドライブ故障に関するエクスプレス通報は通知されません。

また、ESMPRO/ServerManagerのアラートビューアでは「物理ドライブのステータス変化検出」が通知され、詳細欄のステータス値は「2」が表示されます。

いずれも、iLO6の仕様による動作です。

※ ステータス値の「2」は正常(OK)、「3」は異常(Failed)を示します。

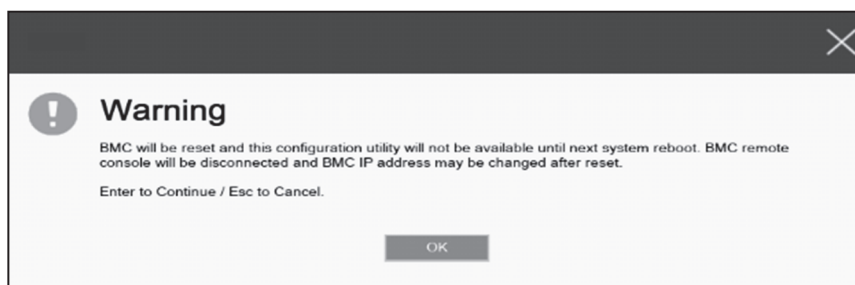
英語表示の場合

注意事項に従った操作を実施されない場合、「Memory Initialization - Start」のメッセージでPOST停止、あるいは対象サーバーに記録されているSerial Number、Product IDなどが消失することがあります。

- ① システムユーティリティの「BMC Configuration Utility」において設定の変更を行うと、iLOの再起動を行うために、次のWarning (注意) ポップアップが表示されます。

- ② 「OK」を押して進めます。
- ③ iLOの再起動が開始され、次のプログレスバーが表示されます。  
プログレスバーが表示されている状態で何も操作は行わず、必ず3分以上お待ちください。  
もし、3分以内にプログレスバーが終了した場合においても、そのまま3分以上お待ちください。
