# iStorage NS500Rm ご使用時の注意事項

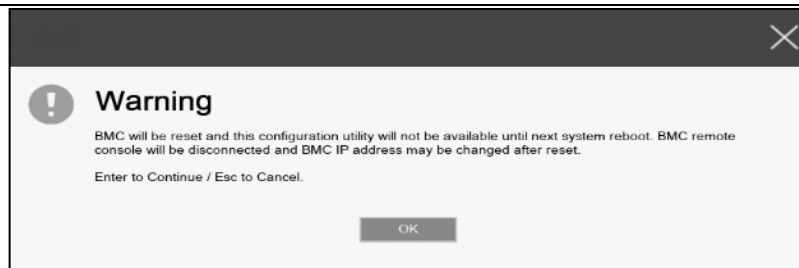
英語表示の場合

- ① システムユーティリティの「BMC Configuration Utility」において設定の変更を行うと、iLO の再起動を行うために、次の Warning (注意) ポップアップが表示されます。

- ② 「OK」を押して進めます。
- ③ iLO の再起動が開始され、次のプログレスバーが表示されます。  
 プログレスバーが表示されている状態では、何も操作を行わず、必ず3分以上お待ちください。  
 3分以内にプログレスバーが終了した場合でも、そのまま3分以上お待ちください。
