iStorage NS300Rm ご使用時の注意事項

CBZ-067006-301-01

2026年6月 第2版

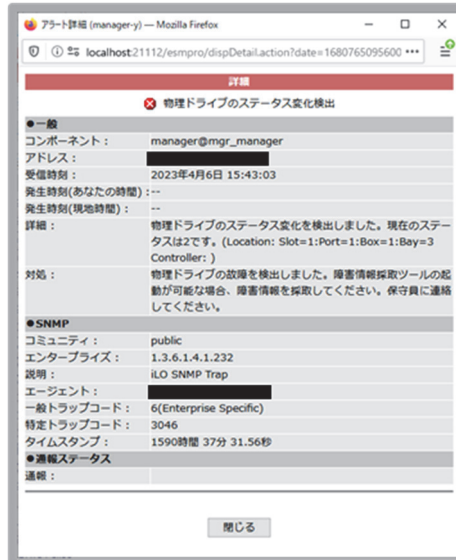
論理ドライブを構成した環境で物理ドライブを取り外した際、物理ドライブ故障に関するエクスプレス通報は通知されません。

また、ESMPRO/ServerManagerのアラートビューアでは「物理ドライブのステータス変化検出」が通知され、詳細欄にはステータス値「2」が表示されます。

いずれも、iLO7の仕様による動作です。

※ ステータス値の「2」は正常(OK)、「3」は異常(Failed)を示します。

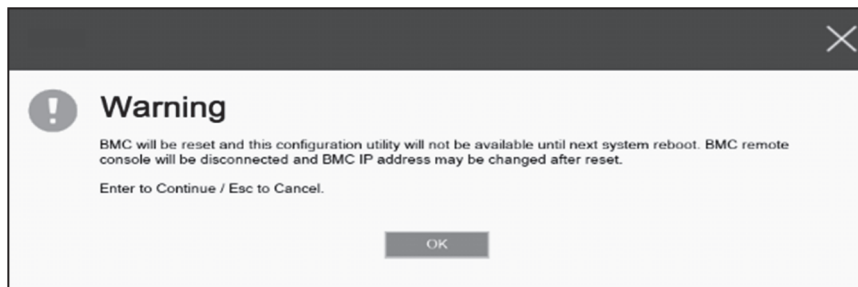
英語表示の場合

- ① システムユーティリティの「BMC Configuration Utility」において設定の変更を行うと、iLOの再起動を行うために、次のWarning(注意)ポップアップが表示されます。

- ② 「OK」を押して進めます。

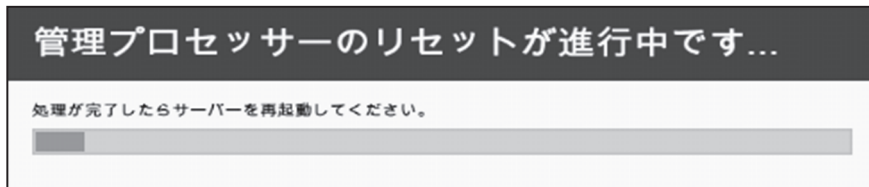
日本語表示の場合

- ③ iLOの再起動が開始され、次のプログレスバーが表示されます。
プログレスバーが表示されている状態では、何も操作を行わず、必ず3分以上お待ちください。
3分以内にプログレスバーが終了した場合でも、そのまま3分以上お待ちください。

- ④ 3分以上経過後、以下を確認します。
- A. 本体装置操作時
対象サーバー前面のステータスランプが緑色で点灯していることを確認してください。
 - ・ iLOが再起動中 : ステータスランプが緑色で点滅(毎秒1回)
 - ・ iLOの再起動が完了し正常動作 : ステータスランプが緑色で点灯
 - B. リモート(iLO Webインターフェイス)操作時
対象サーバーのiLO Webインターフェイスにログイン画面が表示されていることを確認してください。
- ⑤ ④において、iLOの再起動の完了を確認後、〈ESC〉キーを複数回押して、システムユーティリティ画面に戻ってください。
- ⑥ システムユーティリティの「Reboot the System」を選択して対象サーバーを再起動します。
