Express5800/320Fb-L, 320Fb-LR (N8800-096/097) Express5800/320Fb-M, 320Fb-MR (N8800-098/099) ご使用時の注意事項

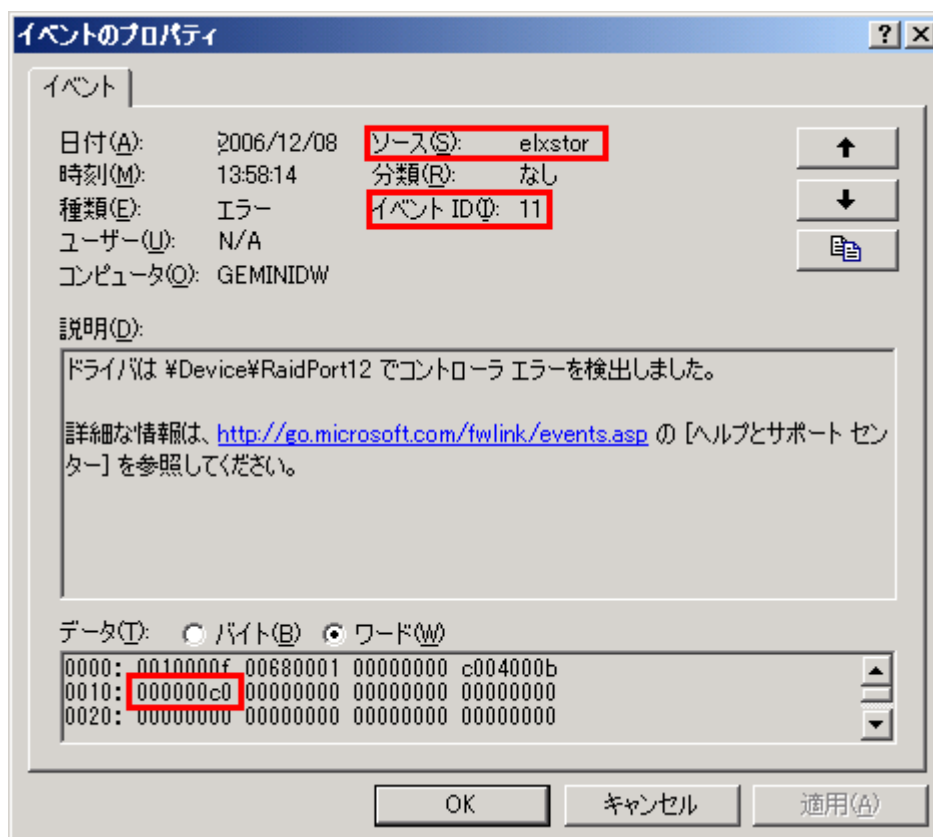
6 N8803-033 FiberChannelボードセットご使用時のご注意

- 本装置にFibreChannelボード(N8803-033)を増設されているシステムにおいて、CPU/IOモジュールに故障が発生し、システム動作中に交換される際は以下の点にご注意ください。

CPU/IOモジュール交換において、二重化が正常終了しないことがあります。
システムイベントログに次のイベントが登録されているかどうか確認してください。

ソース(S): elxstor

イベントID(I): 11

データ(T): ワードで0010先のデータが、"000000C0"

上記イベントが登録されている場合、FibreChannelボードの初期化に失敗しています。システム負荷を軽減し、再度CPU/IOモジュールの電源をOff/Onしてください。

上記イベントが登録されていない、または負荷を軽減してもシステムの同期化が正常に終了しない場合は、最寄りの販売店、保守サービス会社にご連絡ください。
