Express5800/R320c-E4 Express5800/R320c-M4, R320d-M4

ご使用時の注意事項

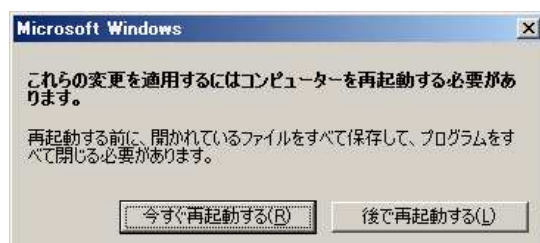
EXPRESSBUILDERを使ったセットアップまたはOS標準インストーラを使ったセットアップでの再インストールの際、ft Server Control Softwareのインストール中に各種のポップアップメッセージやダイアログが表示されますが、全て自動的に処理されます。以下のダイアログが表示されるタイミングがありますが、自動的に処理されますので、キーボードやマウスからの操作は行わないでください。不用意にセットアップを中断すると、OS起動に支障をきたす場合があります。
