# Express5800/R320e-E4, R320f-E4 Express5800/R320e-M4, R320f-M4

## ご使用時の注意事項

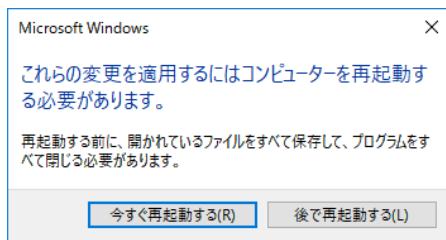
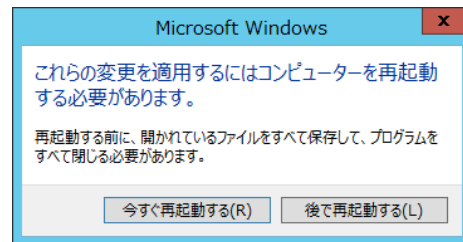
EXPRESSBUILDERでのセットアップまたはWindows標準インストーラでのセットアップで再インストールするとき、ft Server Control Softwareのインストール中に以下のメッセージが表示されることがありますが、すべて自動で処理されるため、キーボードやマウスからの操作は行わないでください。  
不用意にセットアップを中断すると、OS起動に支障をきたす場合があります

(Windows Server 2016)

(Windows Server 2012 R2)

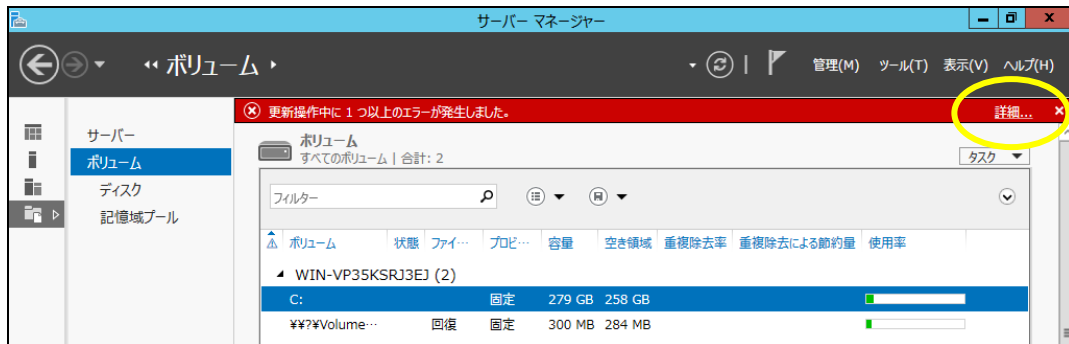
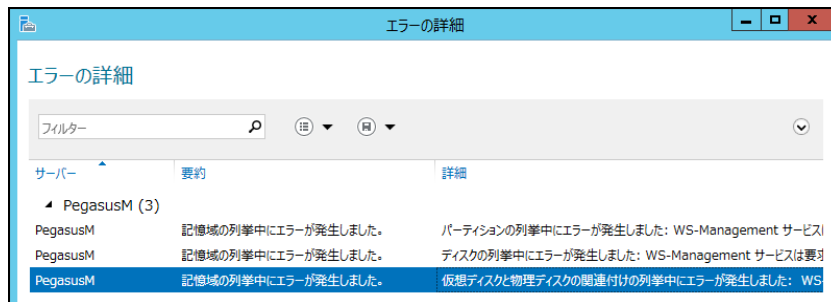
R320e の Windows Server 2012 R2 環境において、ft 制御ソフトウェアのバージョンが 10.0.xxxx の場合、Windows の「サーバー マネージャー」画面でボリュームをクリックした時に「更新操作中に 1 つ以上のエラーが発生しました。」というエラーが表示されます。「詳細...」をクリックすると「記憶域の列挙中にエラーが発生しました。」というエラーの詳細が確認できます。実際にはボリュームは正しく認識されているため、画面表示以外に問題ありませんが、KB3121260 にてエラーが発生しないように修正されていますので、KB3121260 の適用を推奨します。詳細はマイクロソフト社の URL を参照してください。

Windows Server 2012 R2 のディスクの詳細のクエリを実行するときに“0x800706BE”エラー  
<http://support.microsoft.com/kb/3121260>

更新プログラム番号: KB3121260 (マイクロソフト)

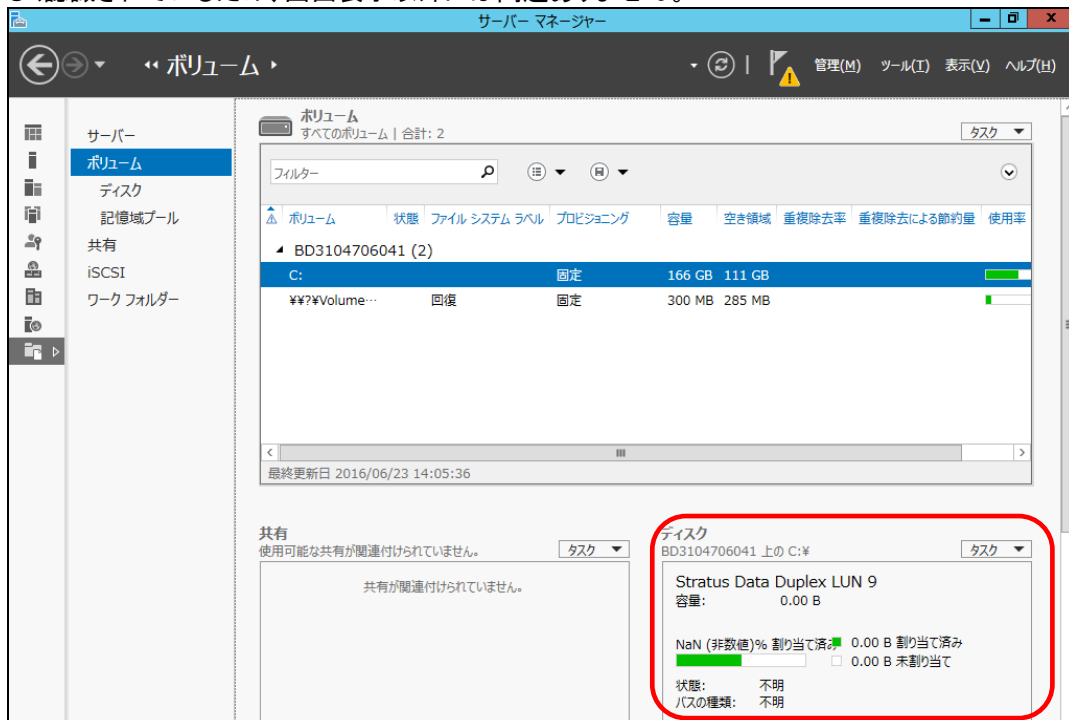
なお、KB3121260 を適用することで画面の右下にあるディスクの情報(容量、状態など)が表示されるようになりますが、“0.00 B”や“不明”などの不正な表示になります。この状態でも実際にはディスクは正しく認識されているため、画面表示以外には問題ありません。
