NX7700x/A5010E-2

ご使用時の注意事項

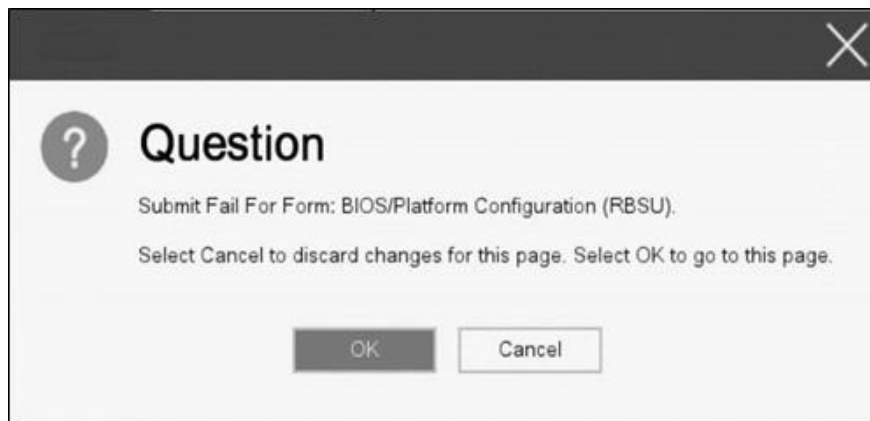
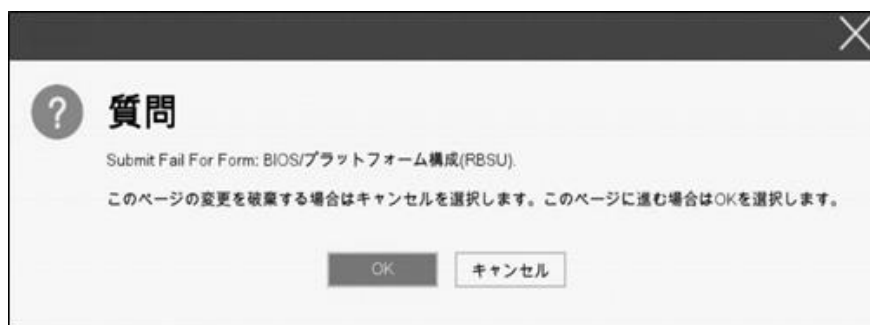
● Submit Fail For Form の Question(質問) ポップアップ表示についての注意事項

システムユーティリティにおいて設定の変更中に、次の Submit Fail For Form の Question(質問) ポップアップが表示された場合は、「キャンセル」を選択して変更を破棄してください。

さらに、サーバの再起動を行ってシステムユーティリティに入りなおしてから設定の変更を再度行ってください。もし「OK」を押してそのまま設定変更を進めると、装置に記録されている Serial Number、Product ID などの設定情報を消失することがあります。

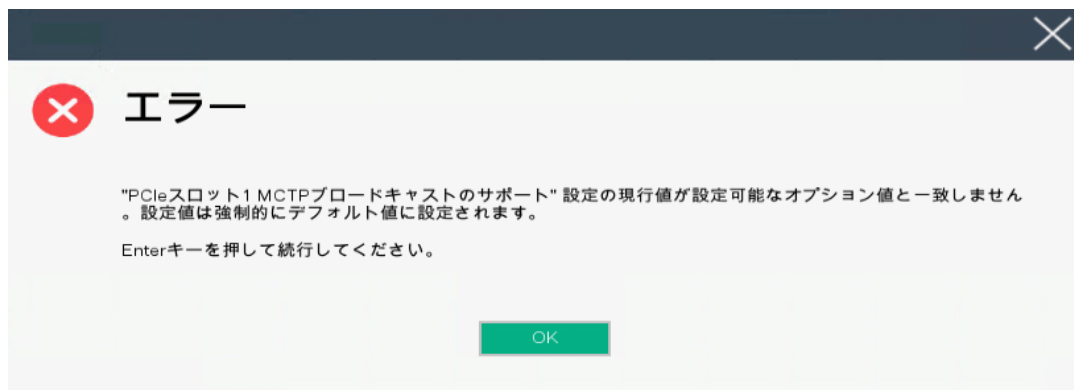
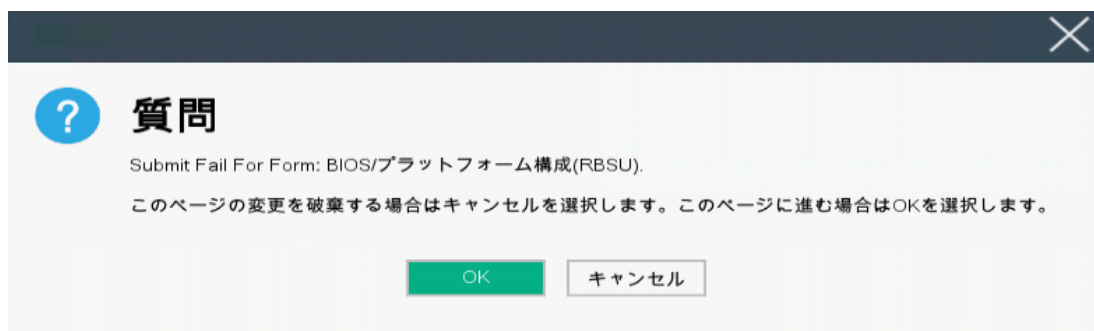
システム ROM バージョンが v2.10 (05/21/2019) 以降の装置において、初めて PCIe MCTP Options メニュー(*1) を選択した場合、装置のデフォルト設定を強制的に設定する旨のポップアップ(*2)が、設定可能な PCIe Slot 数分表示されます。

尚、下記システム ROM バージョンの場合、設定保存時にポップアップ(*3)が表示され設定は保存されません。保存されない事により、本メニューを表示させるたびに PCIe Slot 数分のポップアップ(*2)が表示される事になります。この場合、MCTP Broadcast は常に有効で動作します。

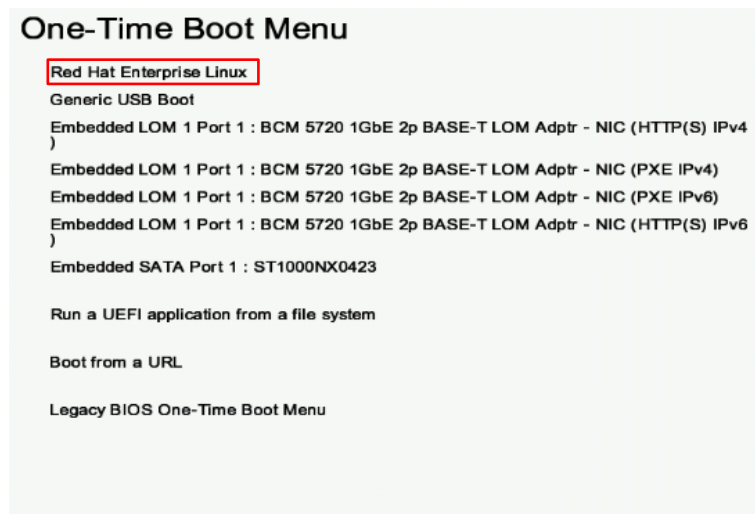
ワンタイムブートメニュー画面

ワンタイムブートメニューから起動する場合、OS ブートマネージャー (例: Red Hat Enterprise Linux) を選択してください。

OS がインストールされた HDD や SSD などのブートデバイスを選択した場合、Red Screen of Death (RSoD) が発生することがあります。
