# NX7700x/A5010E-2 v2

## ご使用時の注意事項

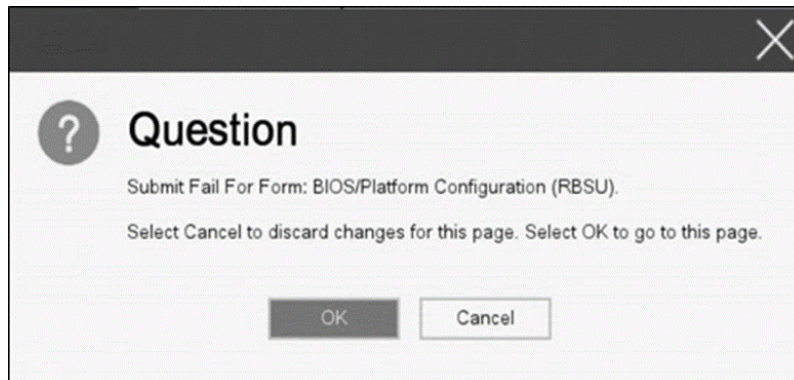
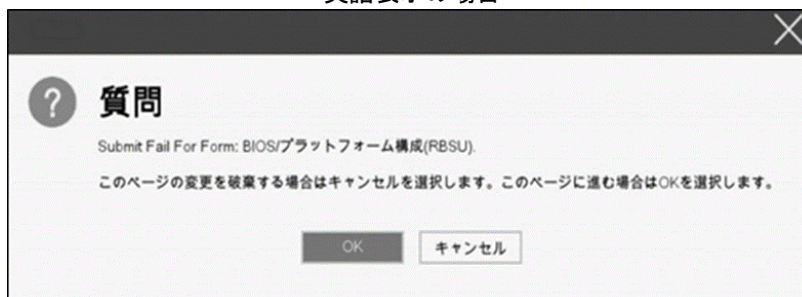
英語表示の場合

### ● Submit Fail For FormのQuestion(質問)ポップアップ表示についての注意事項

システムユーティリティにおいて設定の変更中に、次のSubmit Fail For FormのQuestion(質問)ポップアップが表示された場合は、「キャンセル」を選択して変更を破棄してください。

さらに、サーバーの再起動を行ってシステムユーティリティに入りなおしてから設定の変更を再度行ってください。もし「OK」を押してそのまま設定変更を進めると、装置に記録されているSerial Number、Product IDなどの設定情報を消失することがあります。

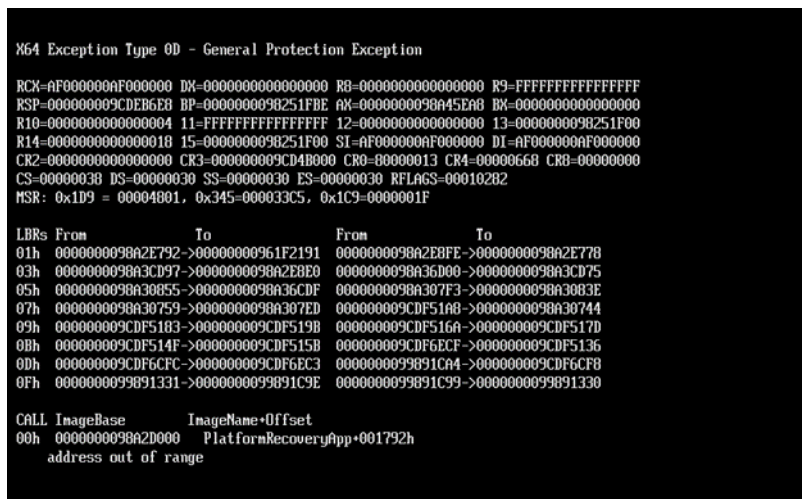
赤文字画面の例

### ● 赤文字画面 (RSOD : Red Screen of Death)が表示された場合の対処について

装置の構成変更や設定変更などシステムの状態を変更した場合や、接続デバイスへのアクセスタイミングにより、OS起動前に稀に赤文字画面 (RSOD)が表示され、本製品の操作が出来なくなることがあります。構成変更や設定変更に伴う一過性の事象の場合があり電源OFF/ONによって回復します。

赤文字画面 (RSOD)が表示された場合、装置の電源OFF/ONをお願いします。

問題が解決しないときは、保守サービス会社にお問い合わせください。

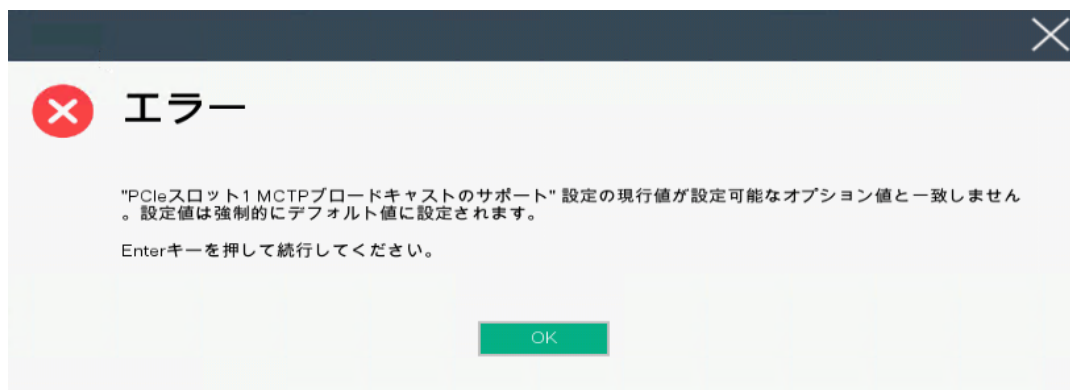
\*2 :

システム ROM バージョンが v2.10 (05/21/2019) 以降の装置において、初めて PCIe MCTP Options メニュー(\*1) を選択した場合、装置のデフォルト設定を強制的に設定する旨のポップアップ(\*2) が、設定可能な PCIe Slot 数分表示されます。

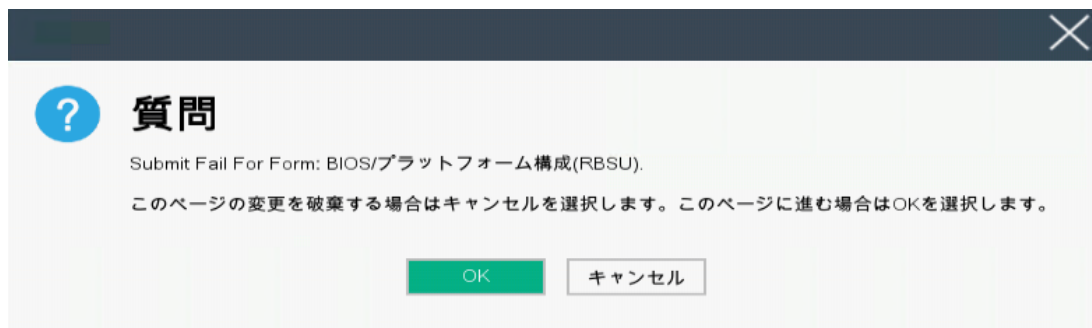
\*3 :

なお、下記システム ROM バージョンの場合、設定保存時にポップアップ(\*3)が表示され設定は保存されません。保存されないことにより、本メニューを表示させるたびに PCIe Slot 数分のポップアップ(\*2)が表示されることになります。この場合、MCTP Broadcast は常に有効で動作します。

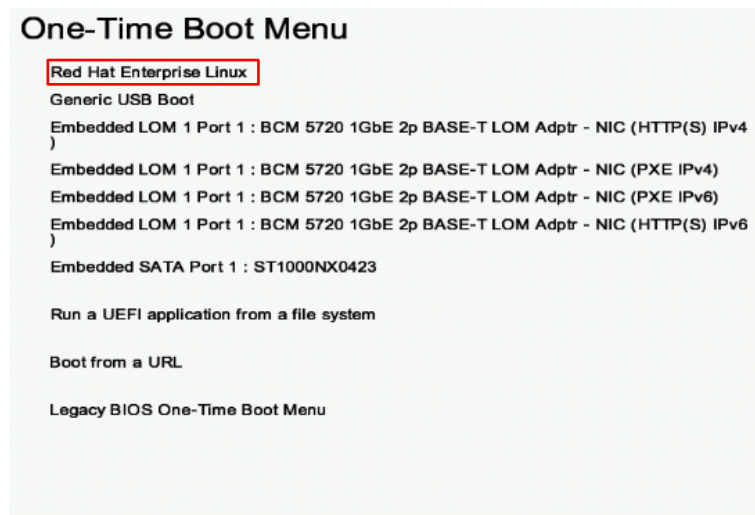
ワнтаイムブートメニュー画面

OSがインストールされたHDDやSSDなどのブートデバイスを選択した場合、Red Screen of Death(RSoD)が発生することがあります。

ワнтаイムブートメニューから起動する場合、OSブートマネージャー(例: Red Hat Enterprise Linux)を選択してください。

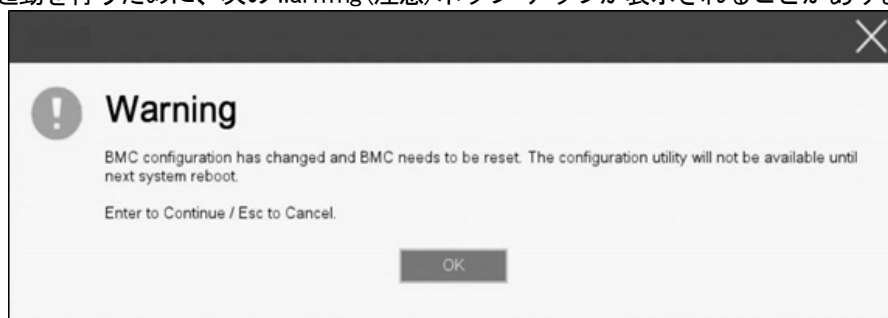
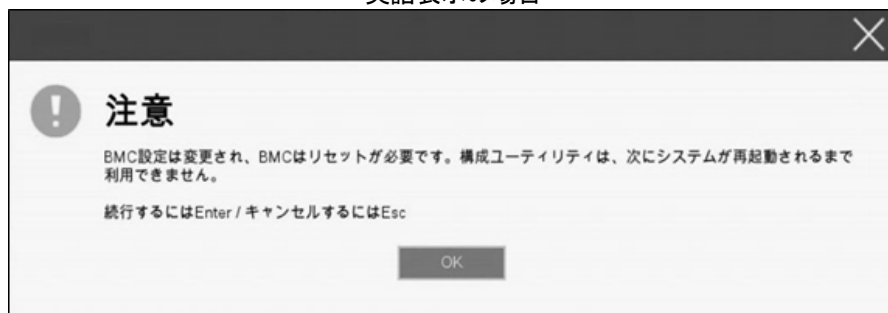
英語表示の場合

注意事項に従った操作を実施されない場合、「Memory Initialization Start」のメッセージで POST 停止、あるいは、装置に記録されている Serial Number、Product ID の消失が発生する場合があります。

- (1) システムユーティリティの「BMC Configuration Utility」において設定の変更を行うと、iLO の再起動を行うために、次の Warning (注意) ポップアップが表示されることがあります。
