# NX7700x/A5010E-2 v2

## ご使用時の注意事項

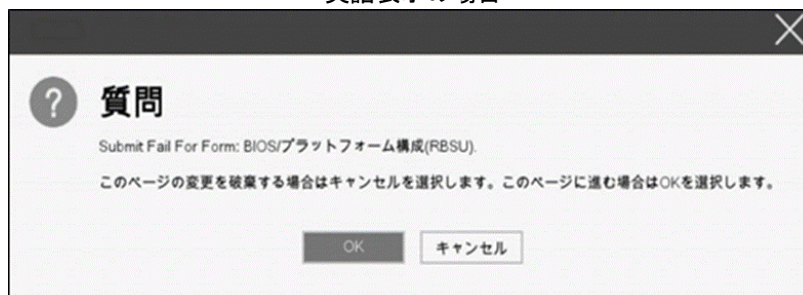
### ● Submit Fail For FormのQuestion(質問) ポップアップ表示についての注意事項

システムユーティリティにおいて設定の変更中に、次のSubmit Fail For FormのQuestion(質問) ポップアップが表示された場合は、「キャンセル」を選択して変更を破棄してください。

さらに、サーバーの再起動を行ってシステムユーティリティに入りなおしてから設定の変更を再度行ってください。もし「OK」を押してそのまま設定変更を進めると、装置に記録されているSerial Number、Product IDなどの設定情報を消失することがあります。

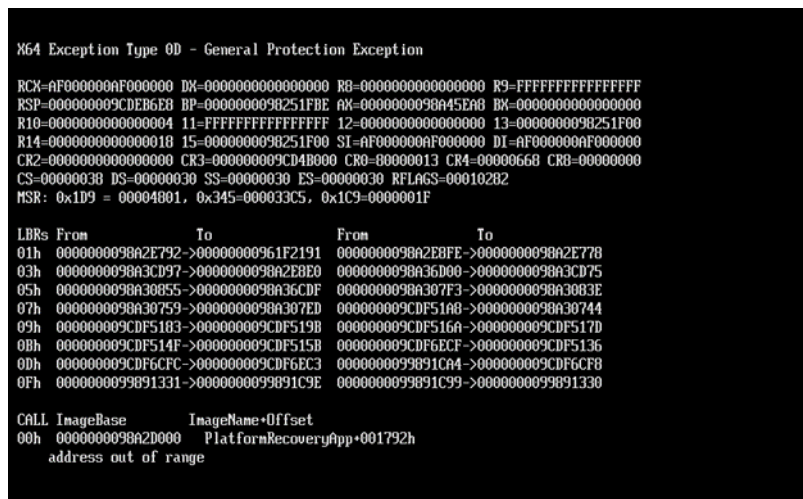
赤文字画面の例

装置の構成変更や設定変更などシステムの状態を変更した場合や、接続デバイスへのアクセスタイミングにより、OS起動前に稀に赤文字画面 (RSOD) が表示され、本製品の操作が出来なくなることがあります。構成変更や設定変更に伴う一過性の事象の場合があり電源OFF/ONによって回復します。

赤文字画面 (RSOD) が表示された場合、装置の電源OFF/ONをお願いします。

問題が解決しないときは、保守サービス会社にお問い合わせください。

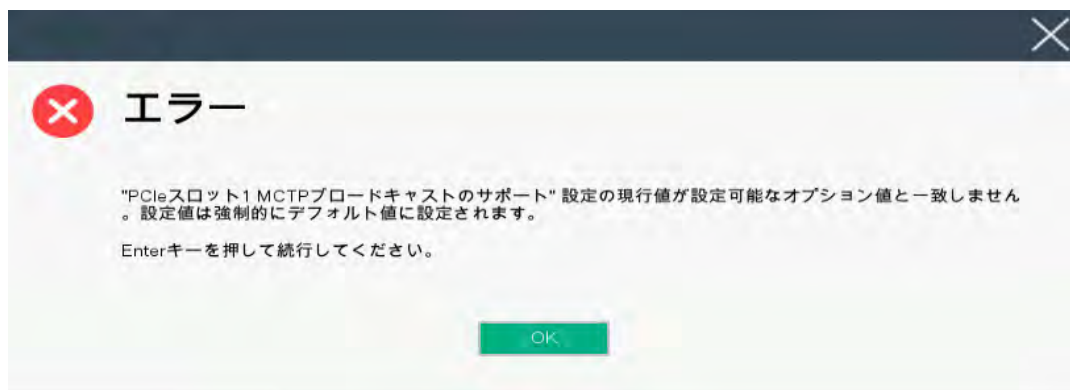
\*2 :

システム ROM バージョンが v2.10 (05/21/2019) 以降の装置において、初めて PCIe MCTP Options メニュー(\*1) を選択した場合、装置のデフォルト設定を強制的に設定する旨のポップアップ(\*2) が、設定可能な PCIe Slot 数分表示されます。

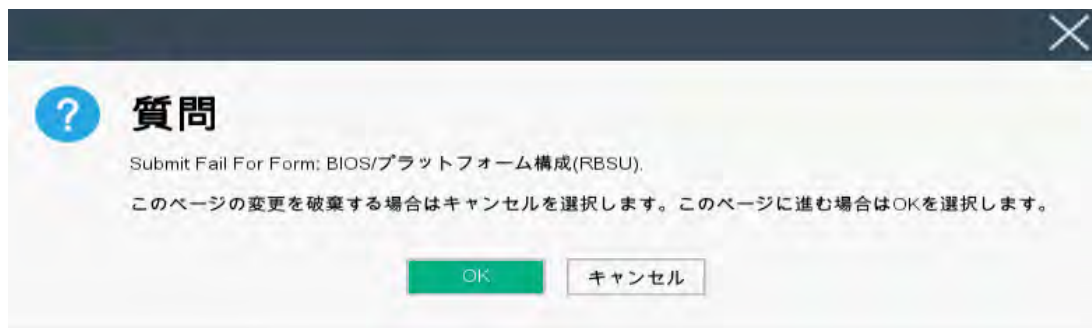
\*3 :

なお、下記システム ROM バージョンの場合、設定保存時にポップアップ(\*3)が表示され設定は保存されません。保存されないことにより、本メニューを表示させるたびに PCIe Slot 数分のポップアップ(\*2)が表示されることになります。この場合、MCTP Broadcast は常に有効で動作します。

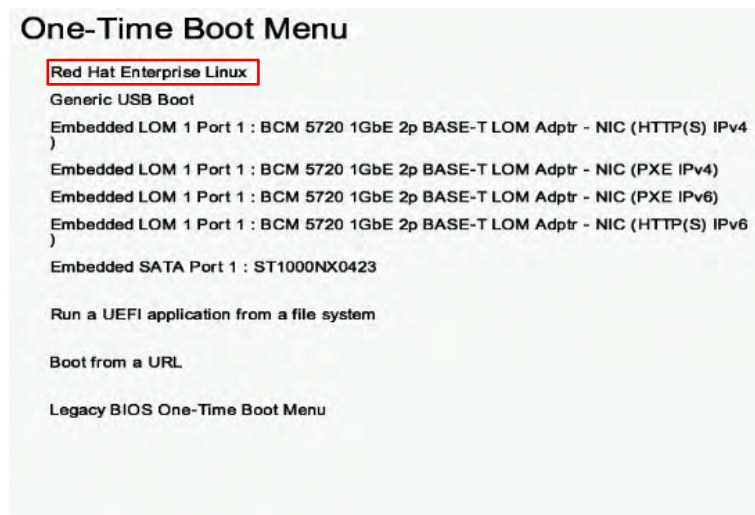
ワンタイムブートメニュー画面

OSがインストールされたHDDやSSDなどのブートデバイスを選択した場合、Red Screen of Death(RSoD)が発生することがあります。

ワンタイムブートメニューから起動する場合、OSブートマネージャー(例: Red Hat Enterprise Linux)を選択してください。
