NX7700x/A6010E-2 ご使用時の注意事項

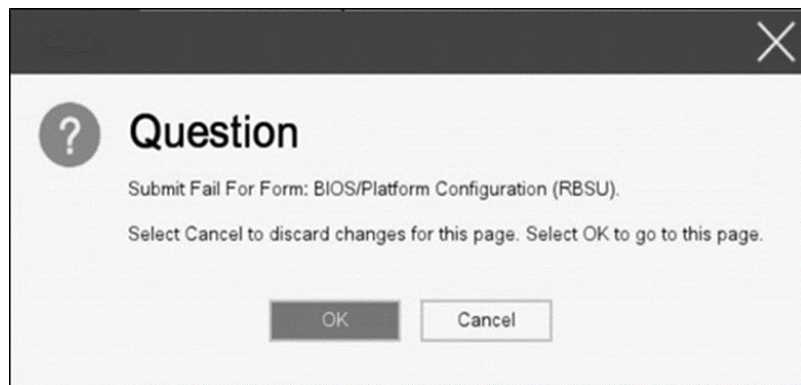
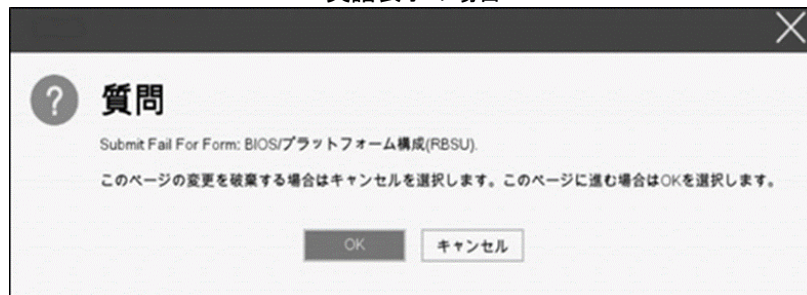
● Submit Fail For FormのQuestion(質問)ポップアップ表示についての注意事項

システムユーティリティにおいて設定の変更中に、次のSubmit Fail For FormのQuestion(質問)ポップアップが表示された場合は、「キャンセル」を選択して変更を破棄してください。

さらに、サーバーの再起動を行ってシステムユーティリティに入りなおしてから設定の変更を再度行ってください。もし「OK」を押してそのまま設定変更を進めると、装置に記録されているSerial Number、Product IDなどの設定情報を消失することがあります。

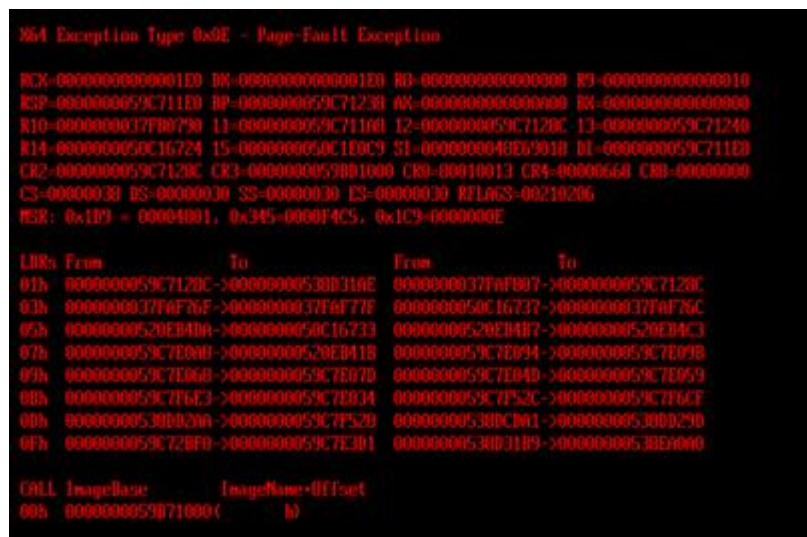
赤文字画面の例

装置の構成変更や設定変更などシステムの状態を変更した場合や、接続デバイスへのアクセスタイミングにより、OS起動前に稀に赤文字画面 (RSOD) が表示され、本製品の操作が出来なくなることがあります。構成変更や設定変更に伴う一過性の事象の場合があり電源OFF/ONによって回復します。

赤文字画面 (RSOD) が表示された場合、装置の電源OFF/ONをお願いします。
問題が解決しないときは、保守サービス会社にお問い合わせください。

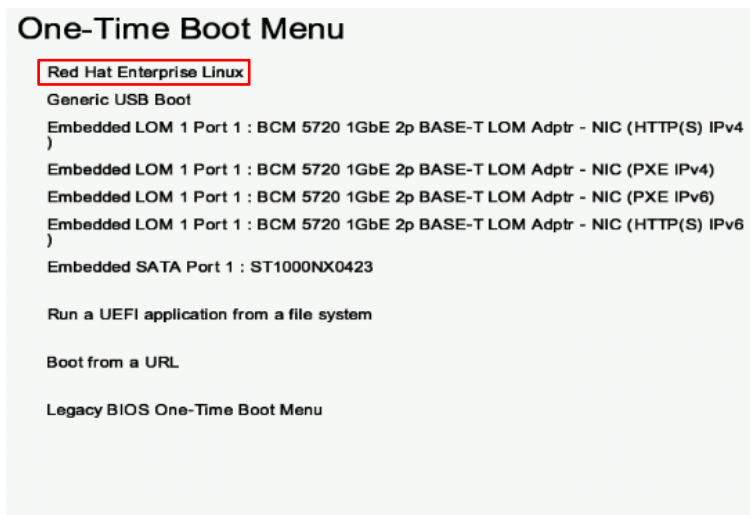
ワンタイムブートメニュー画面

ワンタイムブートメニューから起動する場合、OSブートマネージャー(例: Red Hat Enterprise Linux)を選択してください。

OSがインストールされたHDDやSSDなどのブートデバイスを選択した場合、Red Screen of Death (RSoD)が発生することがあります。

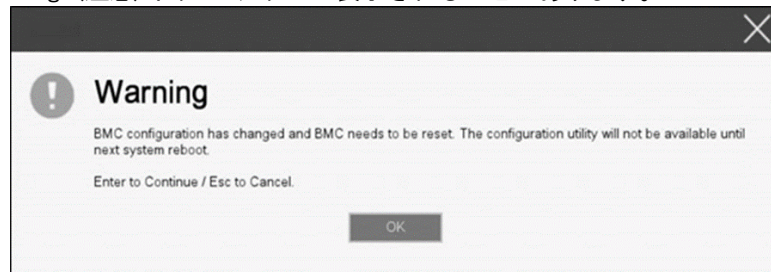
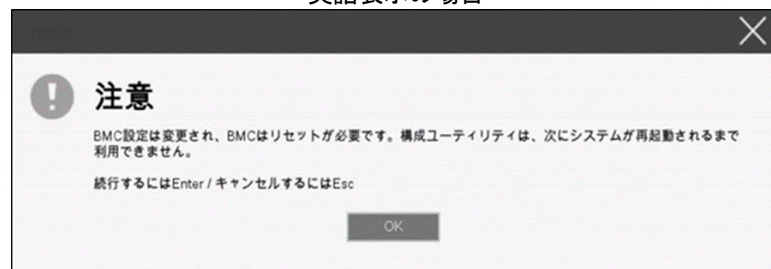
- (1) システムユーティリティの「BMC Configuration Utility」において設定の変更を行うと、iLOの再起動を行うために、次のWarning（注意）ポップアップが表示されることがあります。

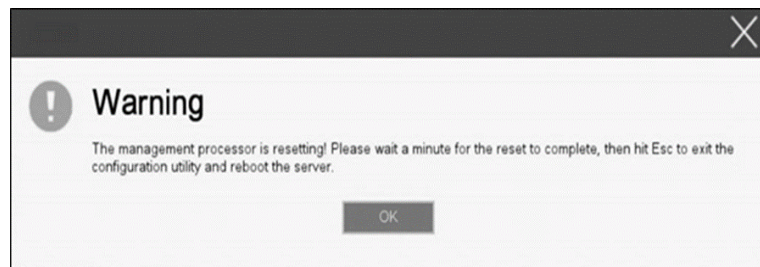
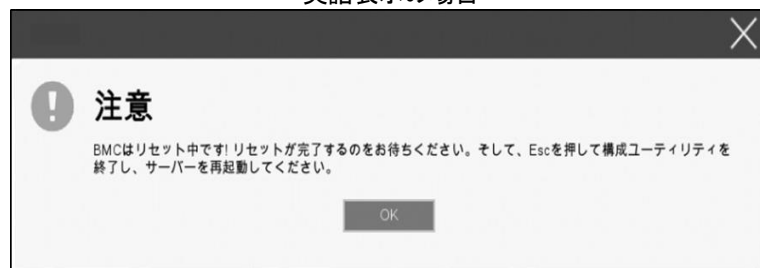
- (2) 「OK」を押して進めます。
- (3) 次のWarning（注意）ポップアップが表示されます。
このWarning（注意）ポップアップが表示されている状態にて、**必ず1分以上お待ちください。**
その間、何も操作しないでください。

- (4) 1分以上経過後、装置前面のステータスランプが緑色で点灯していることを確認してください。
※ iLOが再起動中 : ステータスランプが緑色で点滅（毎秒1回）
iLOの再起動が完了し正常動作 : ステータスランプが緑色で点灯
- (5) 再起動の完了が確認できたら、「OK」を押してください。
- (6) <ESC>キーを複数回押してシステムユーティリティの画面に戻ります。
- (7) システムユーティリティの「Reboot the System」を選択して再起動します。

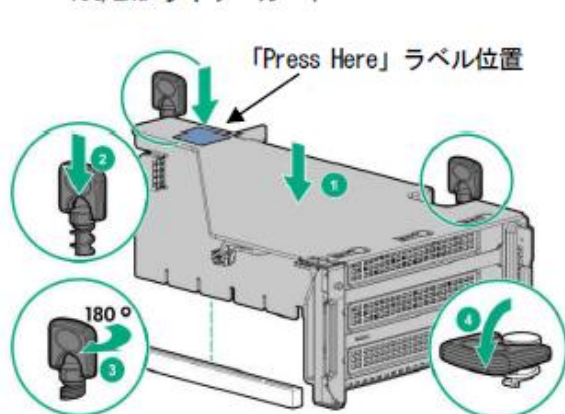
1st/2nd ライザーカード

本装置に 1st/2nd/3rd のライザーカードを取り付ける際は、コネクタ勘合不良を回避するため、ライザーカードの端子部分とマザーボード上のスロット部分を合わせ、ライザーケース上面の「Press Here」ラベル部分を必ず押して、確実に差し込んでください。

コネクタ勘合不良が起こると、装置前面の Status LED が赤点滅します。

赤点滅した場合には本装置を電源 OFF して AC ケーブルを抜き、ライザーケース上面の「Press Here」ラベル部分を押してください。
