NX7700x/A7010E-2 (2nd-Gen)、A7010E-2c (2nd-Gen)、 A7012M-2 (2nd-Gen) ご使用時の注意事項

2025 年 4 月 第 4 版

CBZ-064060-001-02

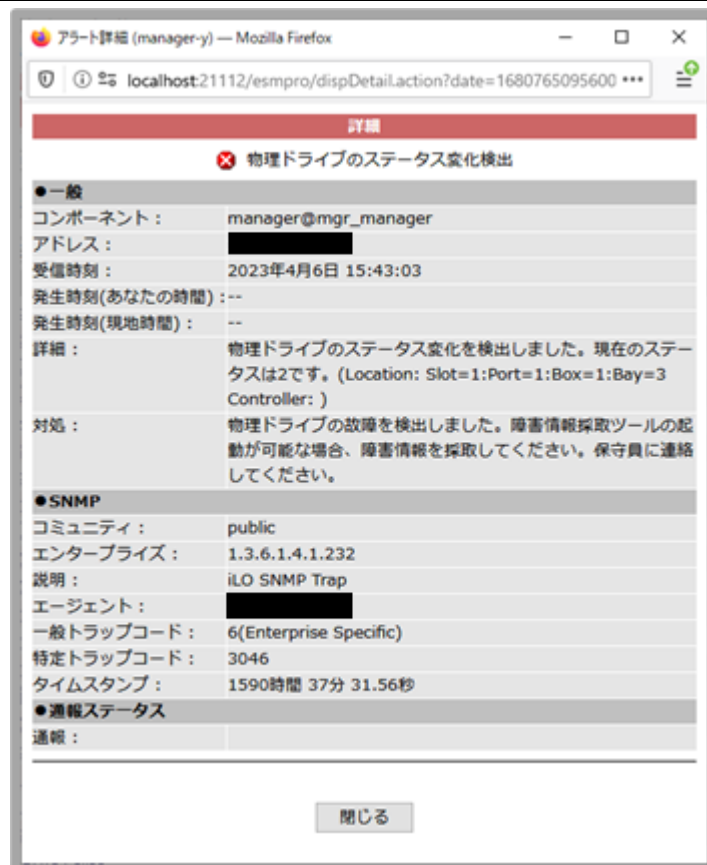
- 論理ドライブを構成した物理ドライブを取り外した際、物理ドライブ故障のエクスプレス通報が通知されません。
また、ESMPRO/ServerManager アラートビューアにおいて、「物理ドライブのステータス変化検出」が通知されますが、詳細欄のステータス値が「3」ではなく、「2」が表示されます。
※ステータス値の「2」は正常(OK)、「3」は異常(failed)を示します。

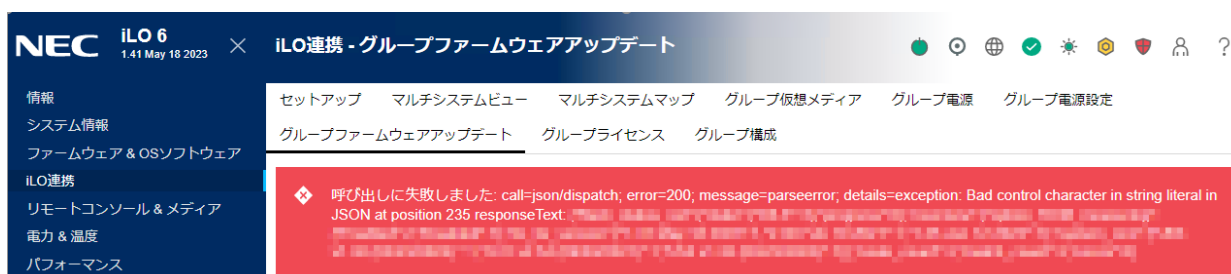
● iLO 連携グループ ファームウェア アップデート機能が利用できない件について

以下のメッセージが表示され、利用できません。

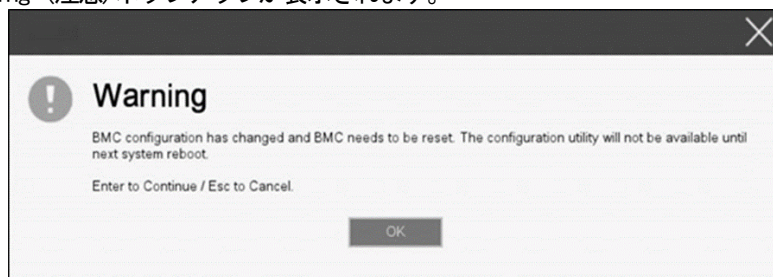
英語表示の場合

案内の手順に従って操作されない場合、「Memory Initialization Start」のメッセージで POST 停止、あるいは、対象サーバーに記録されている Serial Number、Product ID が消失する場合があります。

- (1) システムユーティリティの「BMC Configuration Utility」において設定の変更を行うと、iLO の再起動を行うために、次の Warning (注意) ポップアップが表示されます。

- (2) 「OK」を押して進めます。
- (3) iLO の再起動が開始され、次のプログレスバーが表示されます。
 プログレスバーが表示されている状態で何も操作は行わず、必ず3分以上お待ちください。
 もし、3分以内にプログレスバーが終了した場合においても、そのまま3分以上お待ちください。

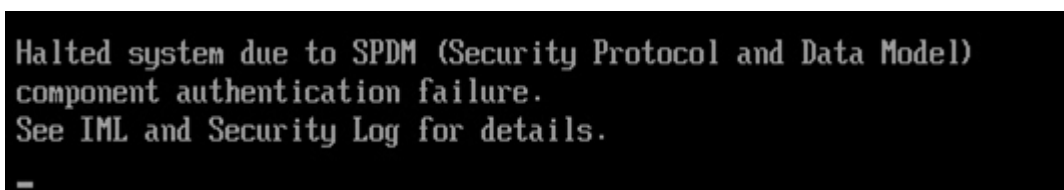
システムの再起動を頻繁に実行した場合、「Halted due to Security Protocol Data Model (SPDM) component authentication failure」というエラーが発生して、OS が起動しないことや、電源投入時のセルフテスト (POST) が完了しないことがあります。

この画面で停止した場合はシステムを再起動してください。

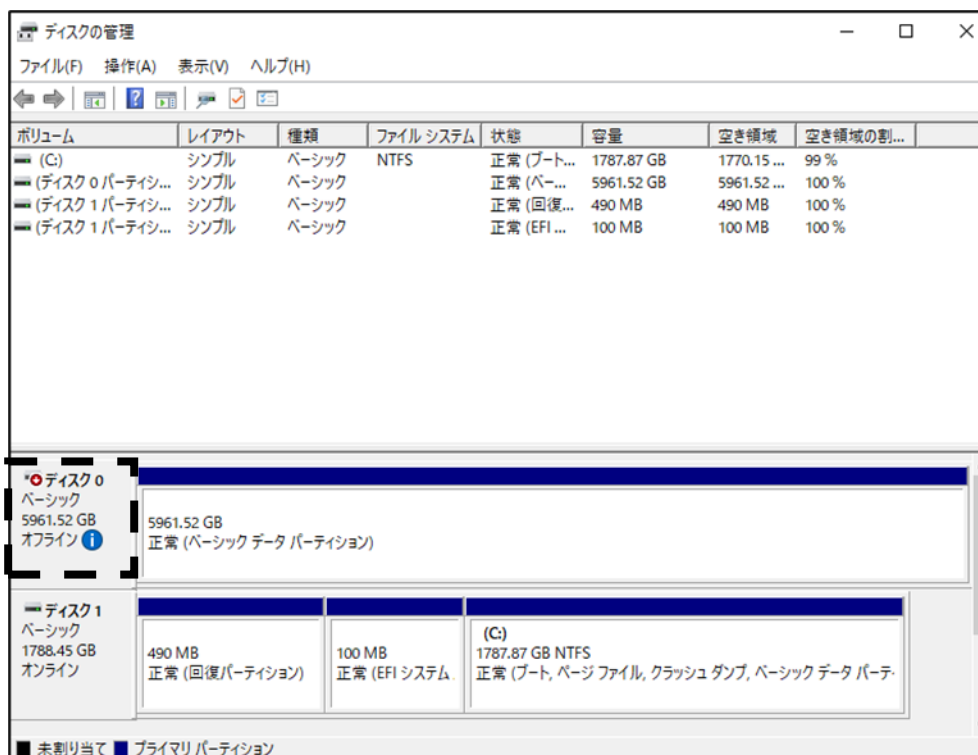
- ・システム ROM バージョン 2.32 (09/09/2024) 未満の場合、iLO Web インターフェイスの One-button セキュア消去レポートの位置 (Location) 情報が実際のドライブの搭載スロットと異なることがあります。One-button セキュア消去の動作は、正常に完了します。
消去結果は「成功」の表示でご確認ください。
- ・Windows 環境でファームウェア「03.01.23.072」を用いた NE3303-244/244L と NE3303-246/246L の混載している場合、もしくは NE3303-246/246L を 2 枚以上搭載している構成の場合、Windows 起動時に OS がインストールされていないディスク (データディスク) がオフラインになる場合があります。尚、データ消失などは発生しません。

本事象が発生した場合は、下記手順を参考に、「ディスクの管理」よりディスクをオンラインに変更してください。
