NX7700x/A7010E-2 (2nd-Gen)、A7010E-2c (2nd-Gen)、 A7012M-2 (2nd-Gen) ご使用時の注意事項

2025 年 6 月 第 5 版

CBZ-064060-001-03

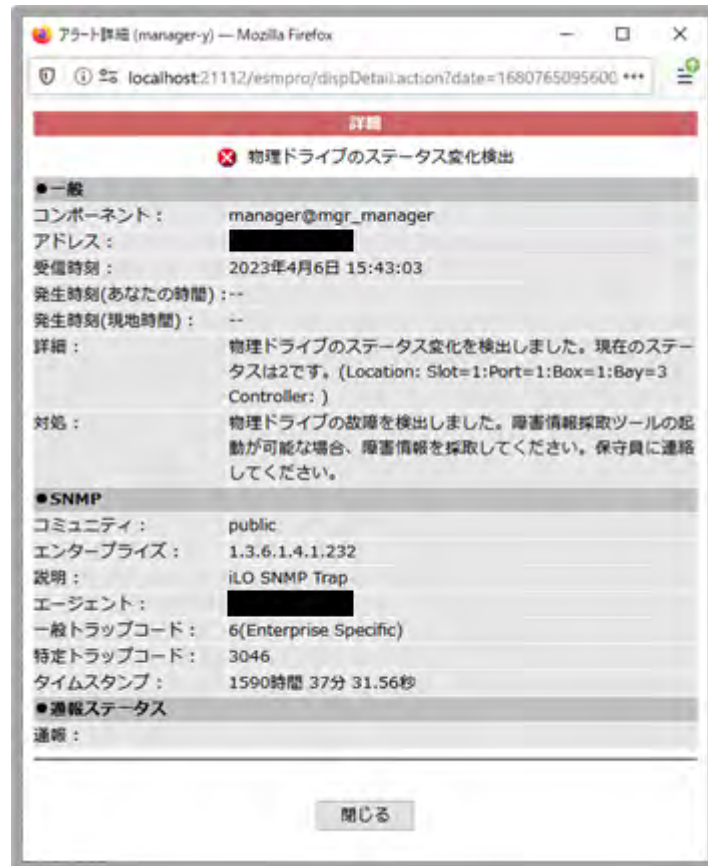
- 論理ドライブを構成した物理ドライブを取り外した際、物理ドライブ故障のエクスプレス通報が通知されません。

また、ESMPRO/ServerManagerアラートビューアにおいて、「物理ドライブのステータス変化検出」が通知されますが、詳細欄のステータス値が「3」ではなく、「2」が表示されます。

※ステータス値の「2」は正常(OK)、「3」は異常(failed)を示します。

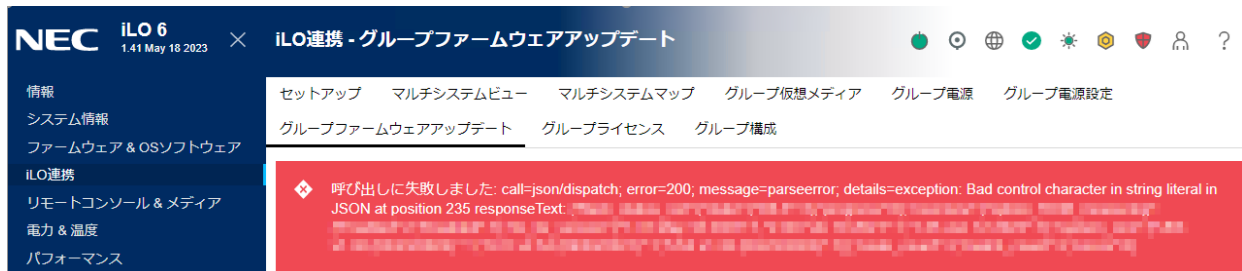
● iLO 連携グループ ファームウェア アップデート機能が利用できない件について

以下のメッセージが表示され、利用できません。

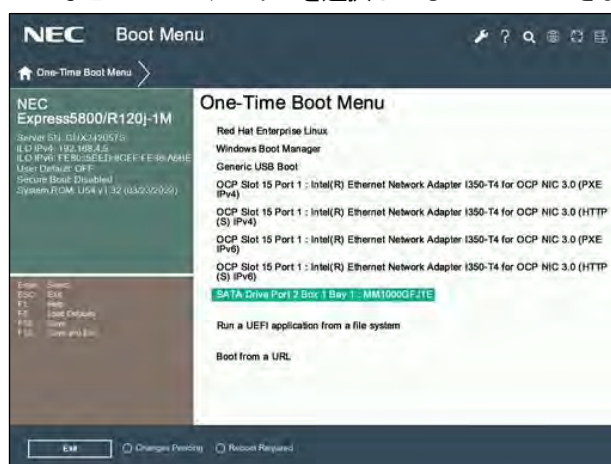
ワンタイムブートメニュー画面

ワンタイムブートメニューから起動する場合、OS ブートマネージャー (例: Red Hat Enterprise Linux) を選択してください。

OS がインストールされた HDD や SSD などのブートデバイスを選択しても OS ブートできません。

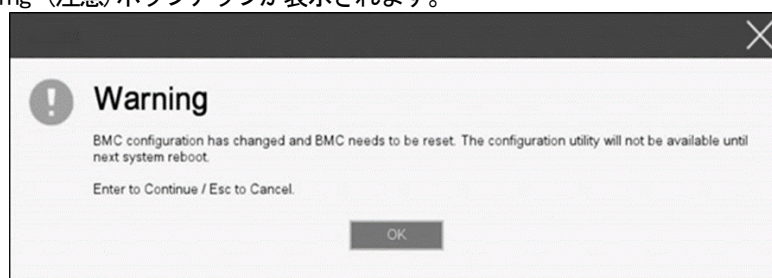
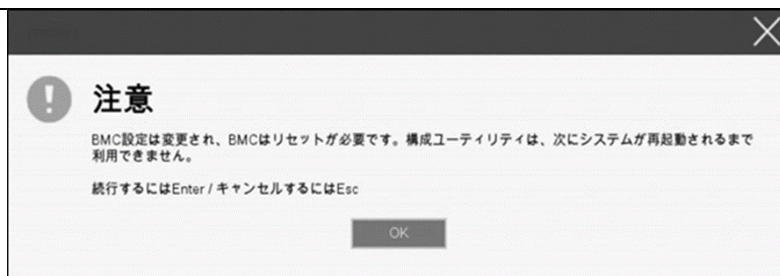
- (1) システムユーティリティの「BMC Configuration Utility」において設定の変更を行うと、iLO の再起動を行うために、次の Warning (注意) ポップアップが表示されます。

- (2) 「OK」を押して進めます。
- (3) iLO の再起動が開始され、次のプログレスバーが表示されます。
 プログレスバーが表示されている状態で何も操作は行わず、必ず3分以上お待ちください。
 もし、3分以内にプログレスバーが終了した場合においても、そのまま3分以上お待ちください。

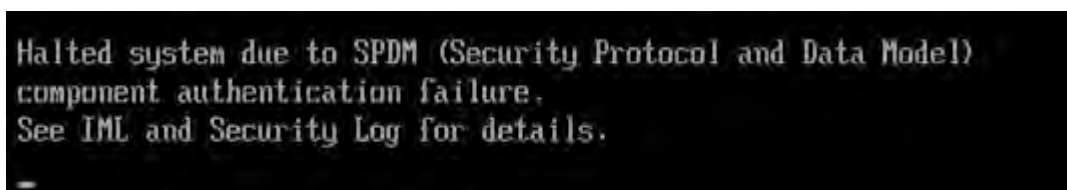
システムの再起動を頻繁に実行した場合、「Halted due to Security Protocol Data Model (SPDM) component authentication failure」というエラーが発生して、OS が起動しないことや、電源投入時のセルフテスト (POST) が完了しないことがあります。

この画面で停止した場合はシステムを再起動してください。

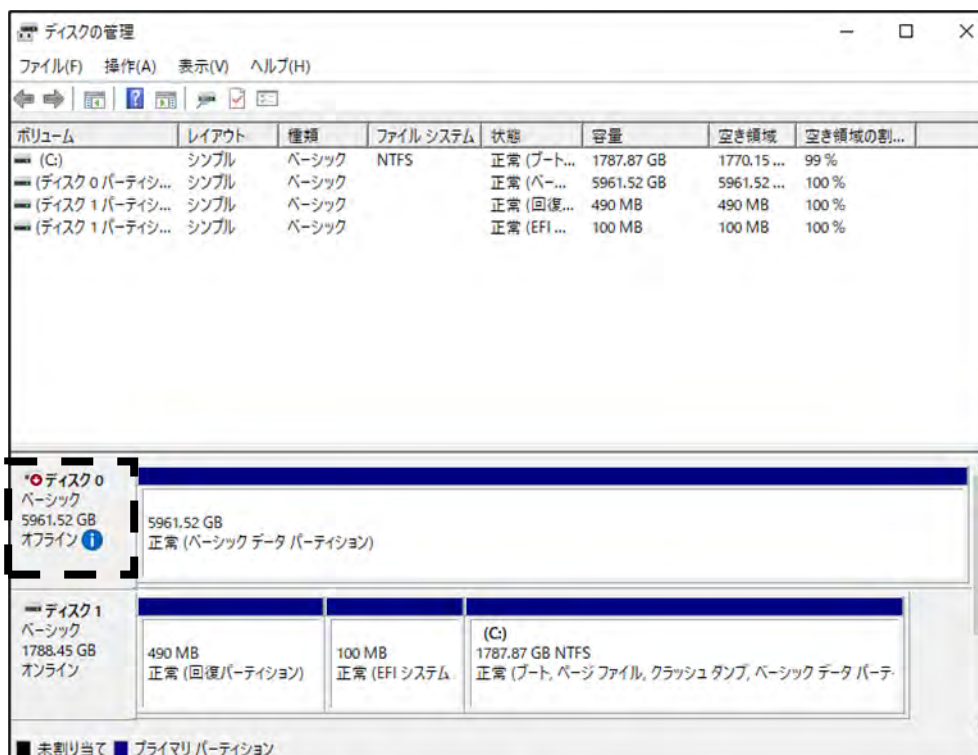
- ・システム ROM バージョン 2.32 (09/09/2024) 未満の場合、iLO Web インターフェイスの One-button セキュア消去レポートの位置 (Location) 情報が実際のドライブの搭載スロットと異なる場合がありますが、One-button セキュア消去の動作は、正常に完了します。
消去結果は「成功」の表示でご確認ください。
- ・Windows 環境でファームウェア「03.01.23.072」を用いた NE3303-244/244L と NE3303-246/246L の混載している場合、もしくは NE3303-246/246L を 2 枚以上搭載している構成の場合、Windows 起動時に OS がインストールされていないディスク (データディスク) がオフラインになる場合があります。尚、データ消失などは発生しません。

本事象が発生した場合は、下記手順を参考に、「ディスクの管理」よりディスクをオンラインに変更してください。
