# NX7700x/A7010E-2 (2nd-Gen)、A7010E-2c (2nd-Gen)、 A7012M-2 (2nd-Gen) ご使用時の注意事項

2026年6月 第8版

CBZ-064060-001-06

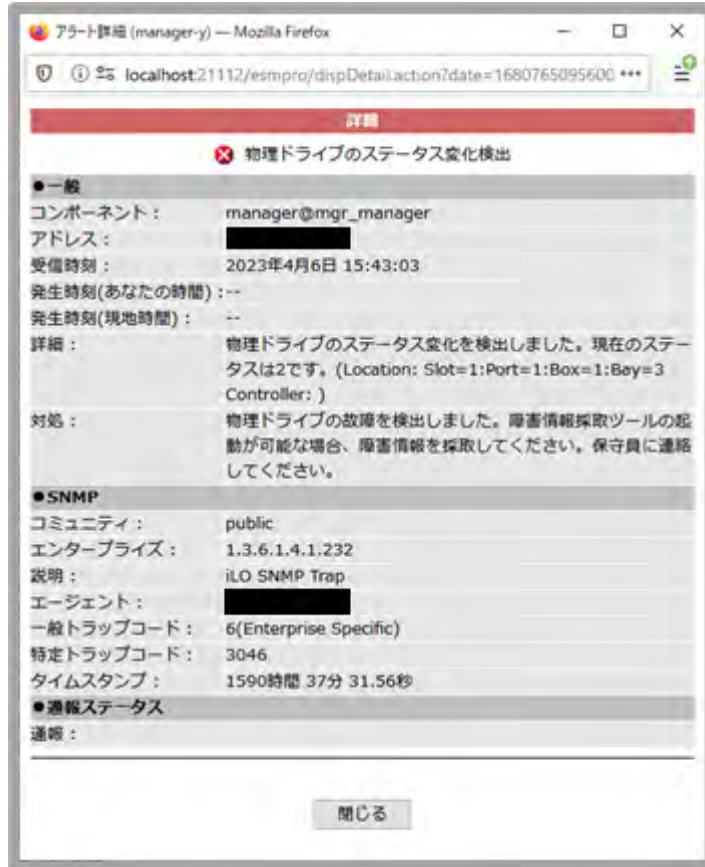
論理ドライブを構成した物理ドライブを取り外した際、物理ドライブ故障のエキスプレス通報が通知されません。また、ESMPRO/ServerManagerアラートビューアにおいて、「物理ドライブのステータス変化検出」が通知されますが、詳細欄のステータス値が「3」ではなく、「2」が表示されます。

※ステータス値の「2」は正常(OK)、「3」は異常(failed)を示します。

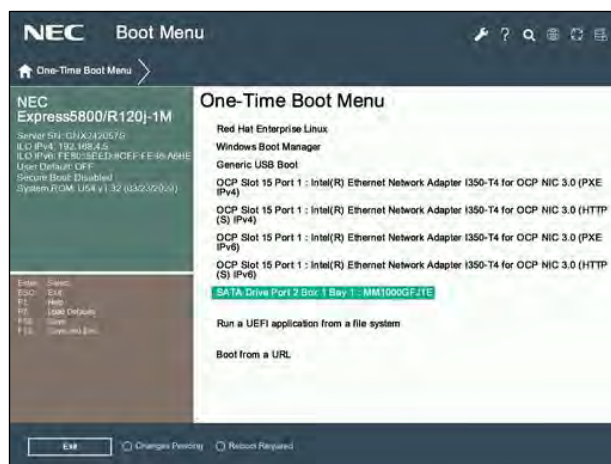
ワンタイムブートメニュー画面

ワンタイムブートメニューから起動する場合、OS ブートマネージャー (例: Red Hat Enterprise Linux) を選択してください。

OS がインストールされた HDD や SSD などのブートデバイスを選択しても OS がブートしない場合があります。

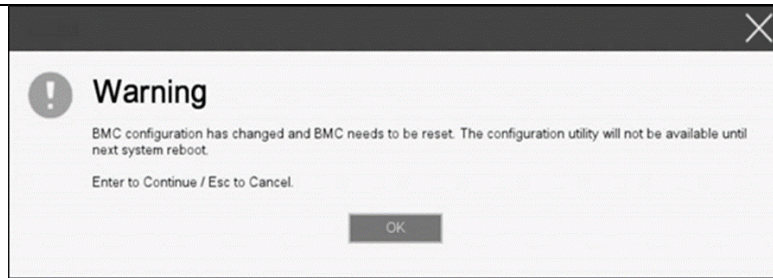
英語表示の場合

(1) システムユーティリティの「BMC Configuration Utility」において設定の変更を行うと、iLOの再起動を行うために、次のWarning (注意)ポップアップが表示されます。

- (2) 「OK」を押して進めます。
- (3) iLOの再起動が開始され、次のプログレスバーが表示されます。  
 プログレスバーが表示されている状態で何も操作は行わず、必ず3分以上お待ちください。  
 もし、3分以内にプログレスバーが終了した場合においても、そのまま3分以上お待ちください。

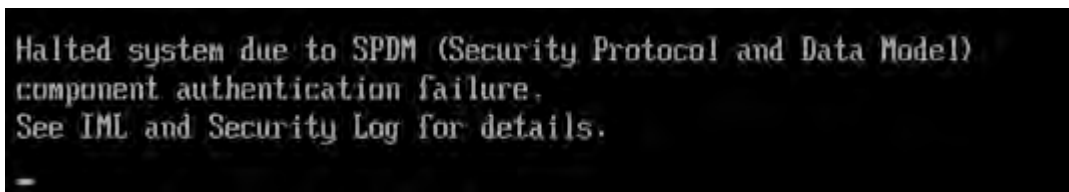
システムの再起動を実行した場合、まれに以下に例示する SPDM 関連のエラーが発生して、OS が起動しないことや、電源投入時のセルフテスト (POST) が完了しないことがあります。

1. Halted system due to SPDM (Security Protocol and Data Model) component authentication failure
2. System halted due to Security Protocol and Data Model (SPDM) component authentication failure

この画面で停止した場合は以下のいずれかの方法で本装置を再起動してください。

- ・ iLO Web インターフェースより [Power & Thermal] - [Server Power] - [Virtual Power Button] の [Press and Hold] をクリック後、[System Power] が [OFF] になっていることを確認し、[Virtual Power Button] の [Momentary Press] をクリックしてください。

- ・ 本装置の本体 POWER スイッチをの 4 秒以上長押し後、POWER ランプ消灯を確認後に再度 POWER スイッチを押下してください。

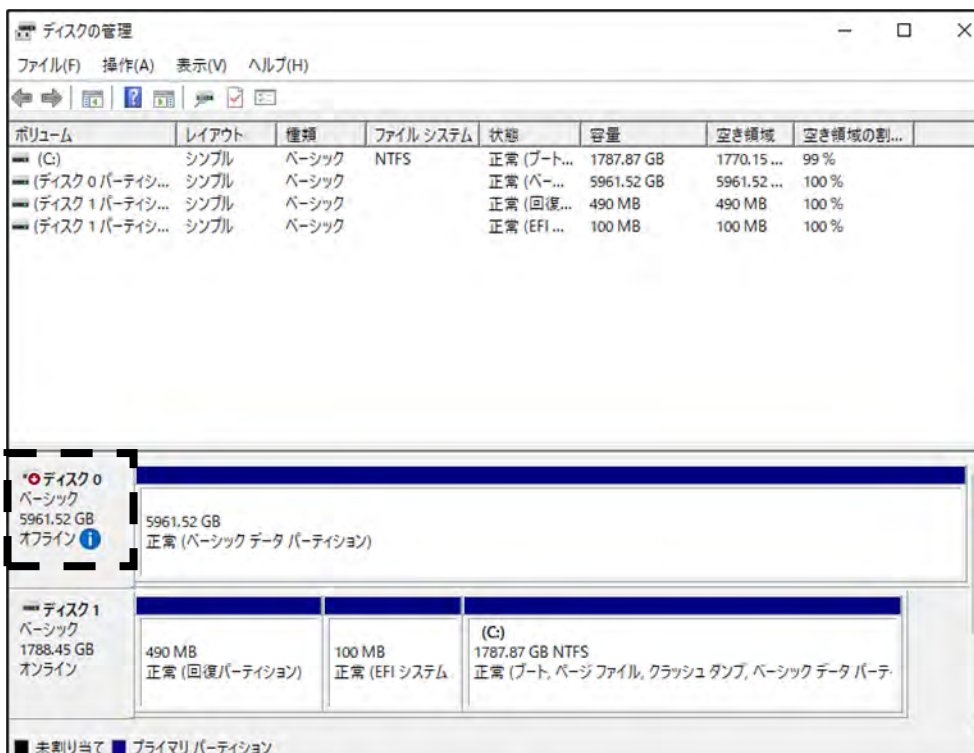
- ・ システム ROM バージョン 2.32 未満の場合、iLO Web インターフェースの One-button セキュア消去レポートの位置 (Location) 情報が実際のドライブの搭載スロットと異なることがあります。One-button セキュア消去の動作は、正常に完了します。消去結果は「成功」の表示でご確認ください。
- ・ Windows 環境でファームウェア「03.01.23.072」を用いた NE3303-244/244L と NE3303-246/246L の混載している場合、もしくは NE3303-246/246L を 2 枚以上搭載している構成の場合、Windows 起動時に OS がインストールされていないディスク (データディスク) がオフラインになる場合があります。尚、データ消失などは発生しません。

本事象が発生した場合は、下記手順を参考に、「ディスクの管理」よりディスクをオンラインに変更してください。
