# NX7700x/A7010E-2、A7010E-2c、A7012M-2 ご使用時の注意事項

2025 年 6 月 第 10 版

CBZ-059048-001-08

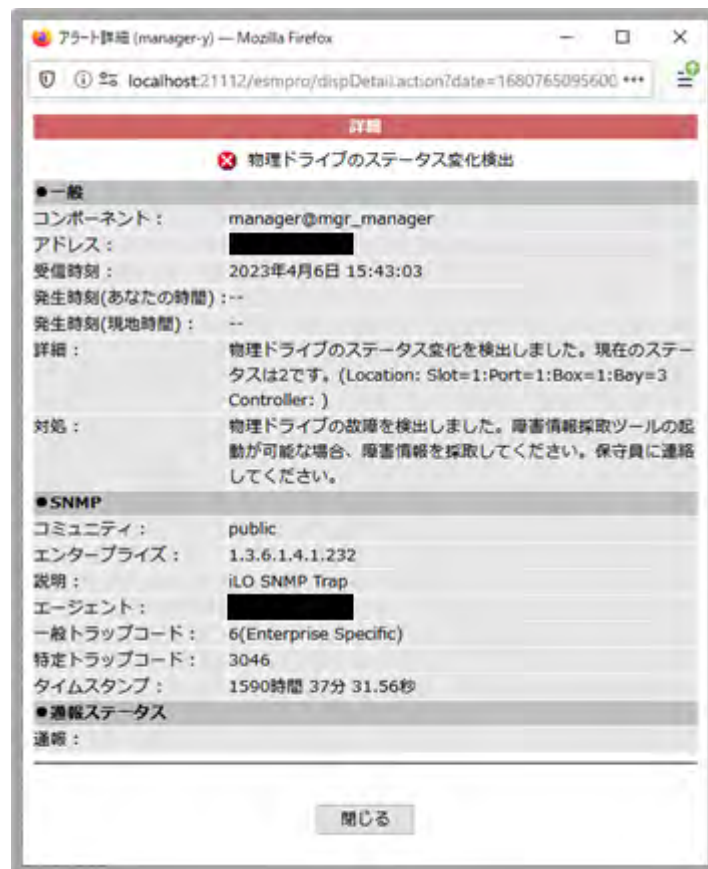
- 論理ドライブを構成した物理ドライブを取り外した際、物理ドライブ故障のエキスプレス通報が通知されません。  
また、ESMPRO/ServerManagerアラートビューアにおいて、「物理ドライブのステータス変化検出」が通知されますが、詳細欄のステータス値が「3」ではなく、「2」が表示されます。  
※ステータス値の「2」は正常(OK)、「3」は異常(failed)を示します。

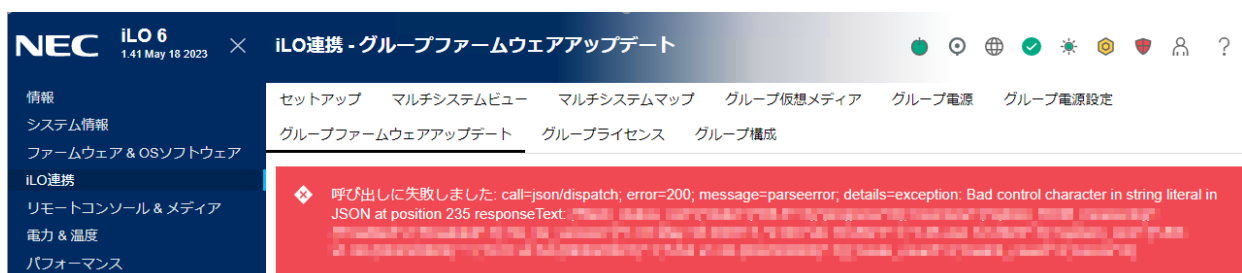
## ● iLO 連携グループ ファームウェア アップデート機能が利用できない件について

以下のメッセージが表示され、利用できません。

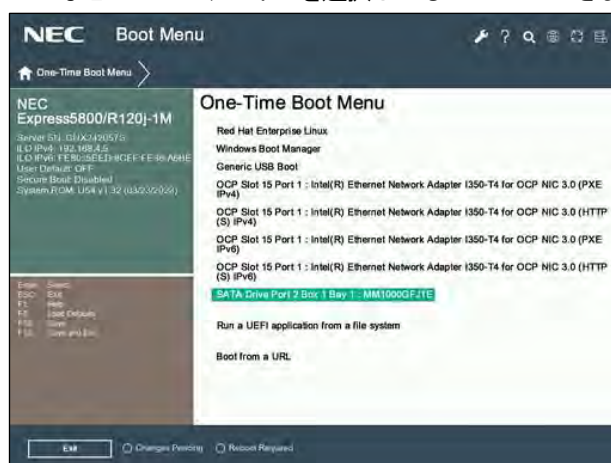
ワンタイムブートメニュー画面

ワンタイムブートメニューから起動する場合、OS ブートマネージャー (例: Red Hat Enterprise Linux) を選択してください。

OS がインストールされた HDD や SSD などのブートデバイスを選択しても OS ブートできません。

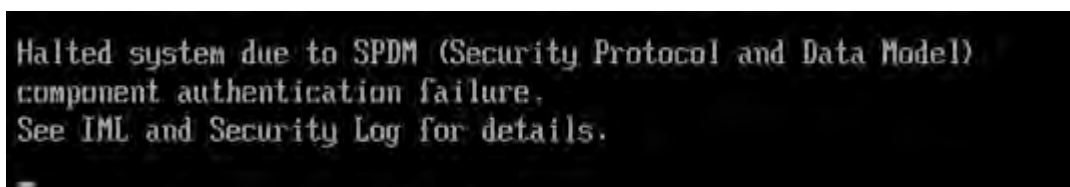
システムの再起動を頻繁に実行した場合、「Halted due to Security Protocol Data Model (SPDM) component authentication failure」というエラーが発生して、OS が起動しないことや、電源投入時のセルフテスト (POST) が完了しないことがあります。

この画面で停止した場合はシステムを再起動してください。

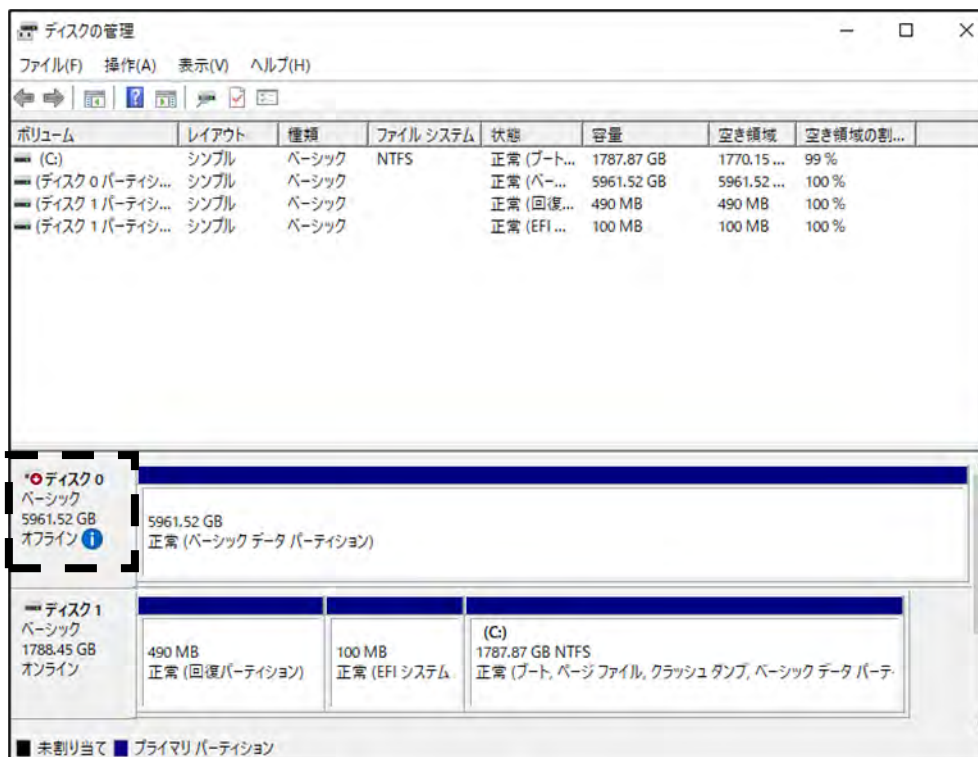
- ・Windows 環境でファームウェア「03.01.23.072」を用いた NE3303-244/244L と NE3303-246/246L の混載している場合、もしくは NE3303-246/246L を 2 枚以上搭載している構成の場合、Windows 起動時に OS がインストールされていないディスク (データディスク) がオフラインになる場合があります。尚、データ消失などは発生しません。

本事象が発生した場合は、下記手順を参考に、「ディスクの管理」よりディスクをオンラインに変更してください。
