NX7700x/A7010E-2、A7010E-2c、A7012M-2 ご使用時の注意事項

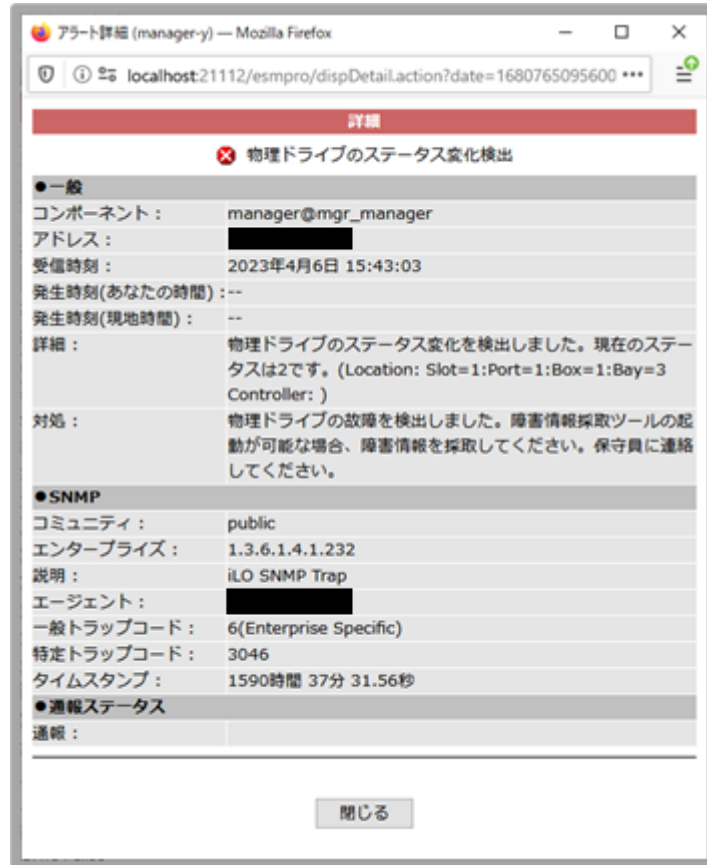
論理ドライブを構成した物理ドライブを取り外した際、物理ドライブ故障のエキスプレス通報が通知されません。また、ESMPRO/ServerManagerアラートビューアにおいて、「物理ドライブのステータス変化検出」が通知されますが、詳細欄のステータス値が「3」ではなく、「2」が表示されます。

※ステータス値の「2」は正常(OK)、「3」は異常(failed)を示します。

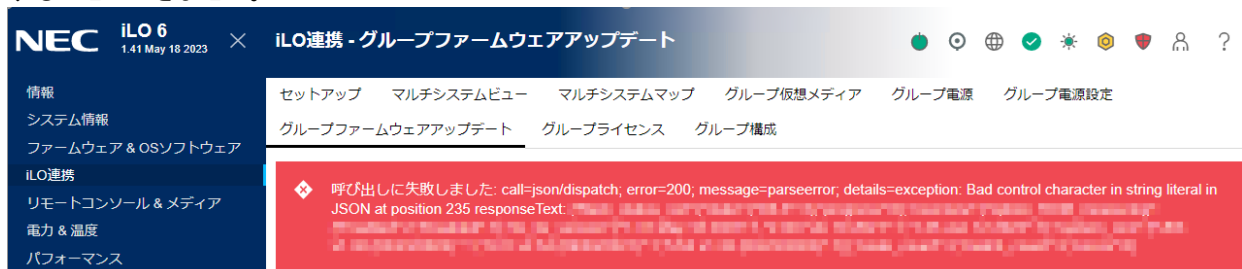
iLO 6 ファームウェア : 1.41 の環境において、iLO Web インターフェースの[iLO 連携]-[グループファームウェアアップデート]ページを開いたとき、以下のような「呼び出しに失敗しました」というメッセージが表示され、機能を利用することができません。

本機能は、iLO 6 ファームウェア : 1.52 以降でサポートしております。

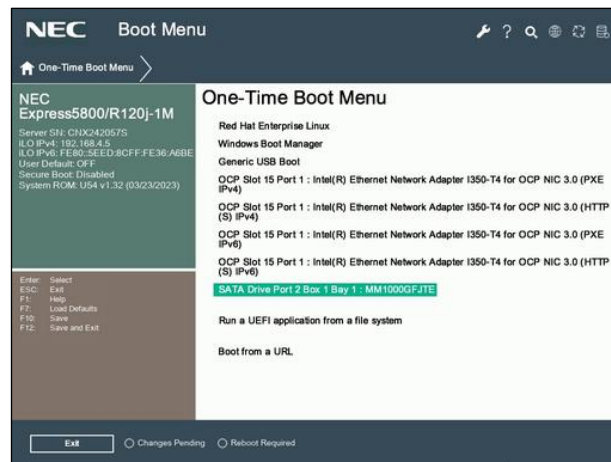
ワンタイムブートメニュー画面

ワンタイムブートメニューから起動する場合、OS ブートマネージャー(例: Red Hat Enterprise Linux)を選択してください。

OS がインストールされた HDD や SSD などのブートデバイスを選択しても OS ブートしない場合があります。

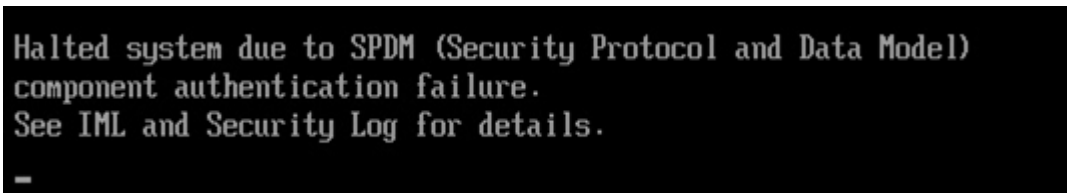
システムの再起動を実行した場合、まれに以下に例示する SPDM 関連のエラーが発生して、OS が起動しないことや、電源投入時セルフテスト (POST) が完了しないことがあります。

1. Halted system due to SPDM (Security Protocol Data Model) component authentication failure
2. System halted due to Security Protocol Data Model (SPDM) component authentication failure

この画面で停止した場合は以下のいずれかの方法で本装置を再起動してください。

- ・ iLO Web インターフェースより [Power & Thermal] - [Server Power] - [Virtual Power Button] の [Press and Hold] をクリック後、[System Power] が [OFF] になっていることを確認し、[Virtual Power Button] の [Momentary Press] をクリックしてください。

- ・ 本装置の POWER スイッチを 4 秒以上長押しし、POWER ランプ消灯を確認してから、再度 POWER スイッチを押下してください。

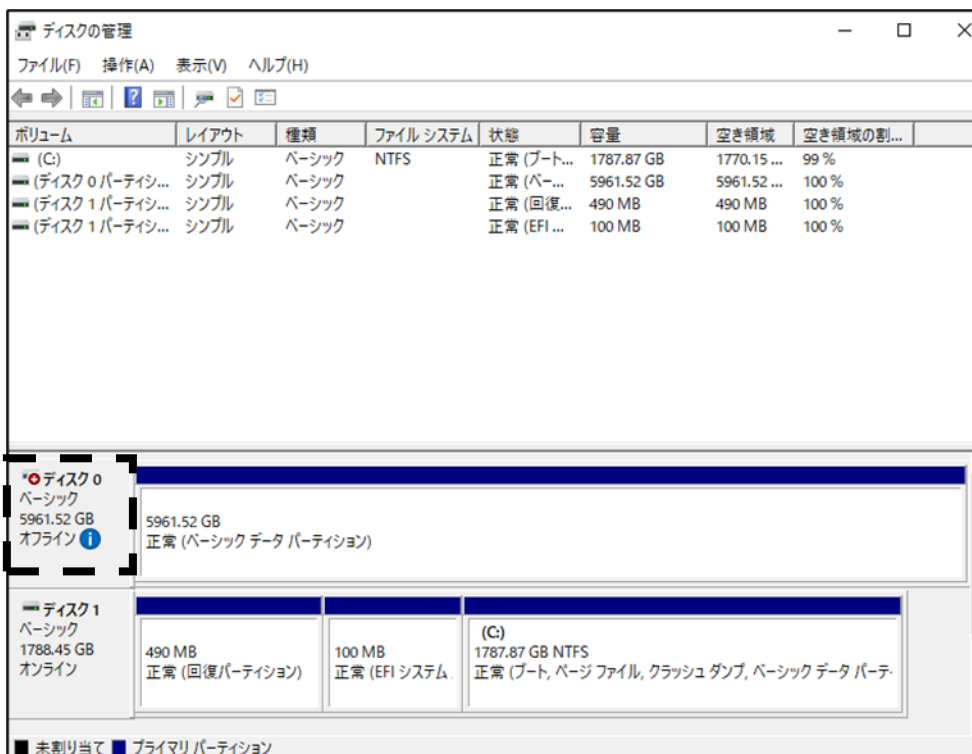
- ・ Windows 環境でファームウェア「03.01.23.072」を用いた NE3303-244/244L と NE3303-246/246L の混載している場合、もしくは NE3303-246/246L を 2 枚以上搭載している構成の場合、Windows 起動時に OS がインストールされていないディスク (データディスク) がオフラインになる場合があります。尚、データ消失などは発生しません。

本事象が発生した場合は、下記手順を参考に、「ディスクの管理」よりディスクをオンラインに変更してください。
