NX7700x/A7010E-2、A7010E-2c、A7012M-2 ご使用時の注意事項

2024 年 3 月 第 3 版

CBZ-059048-001-02

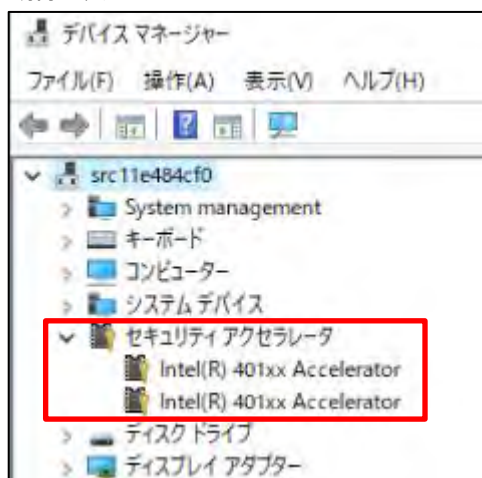
期待の表示

対象CPUを2個搭載している装置のデバイスマネージャーにおいて、Intel (R) Quick Assist Technology のデバイス (Intel (R) 401xx Accelerator) が1個しか表示されません。期待の表示は2個です。

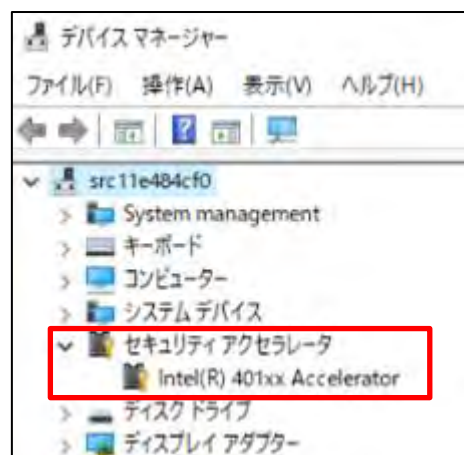
1 個だけ表示

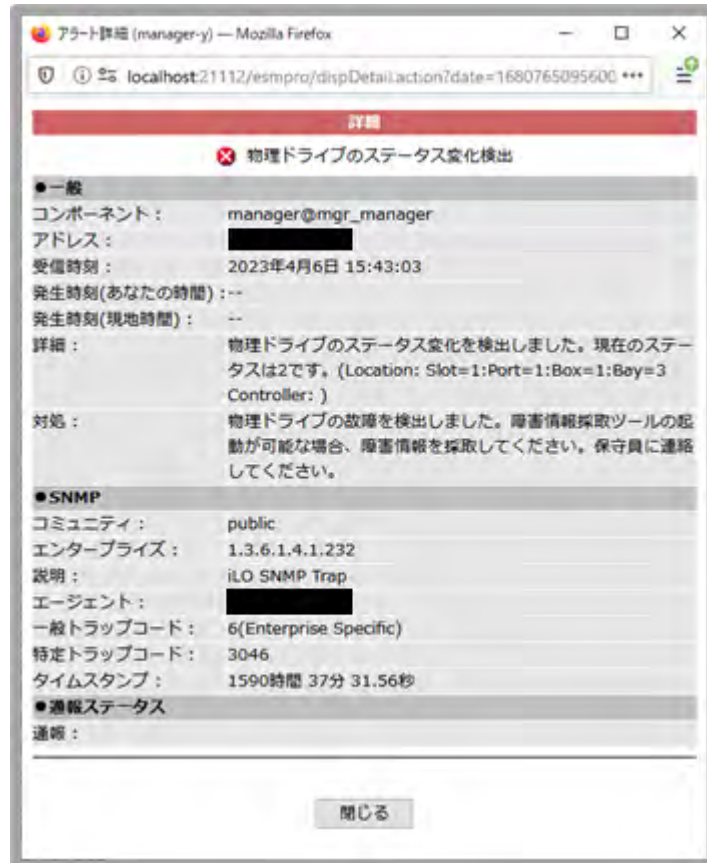
論理ドライブを構成した物理ドライブを取り外した際、ESMPRO/ServerManagerアラートビューアにおいて、「物理ドライブのステータス変化検出」が通知されますが、詳細欄のステータス値が3ではなく、2が表示されます。

※ステータス値の2は正常(OK)、3は異常(failed)を示します。

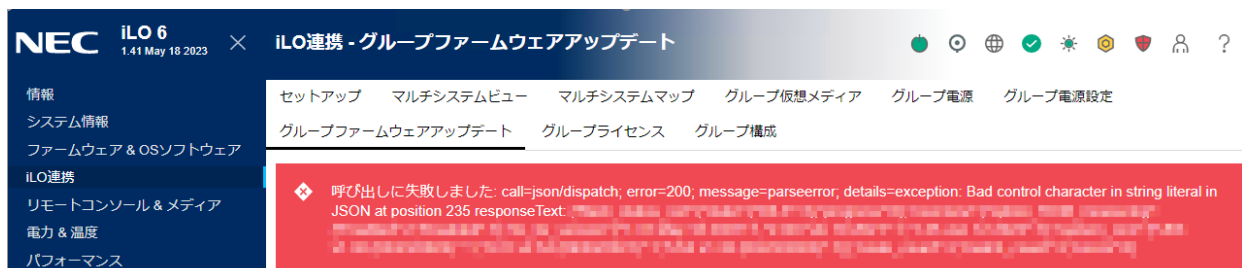
● iLO 連携グループ ファームウェア アップデート機能が利用できない件について

以下のメッセージが表示され、利用できません。

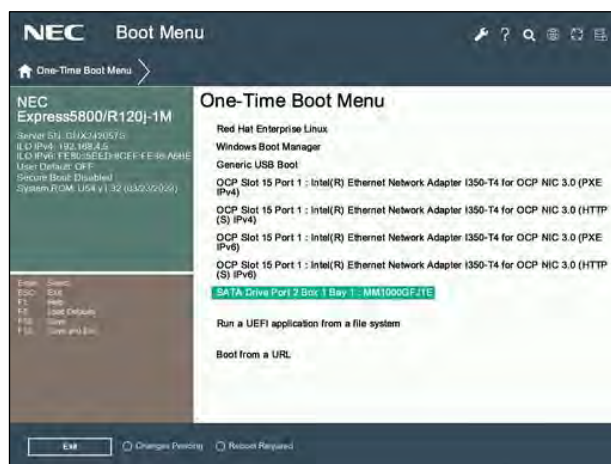
ワンタイムブートメニュー画面

OS がインストールされた HDD や SSD などのブートデバイスを選択しても OS ブートできません。

ワンタイムブートメニューから起動する場合、OS ブートマネージャー (例: Red Hat Enterprise Linux) を選択してください。

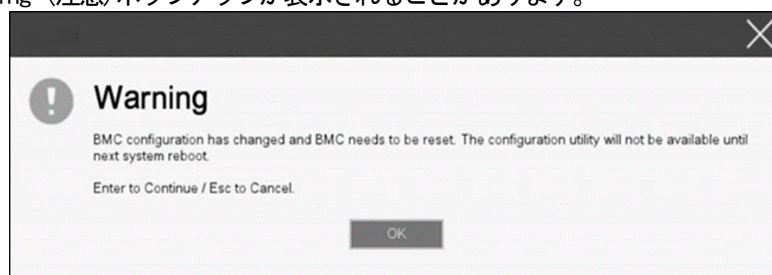
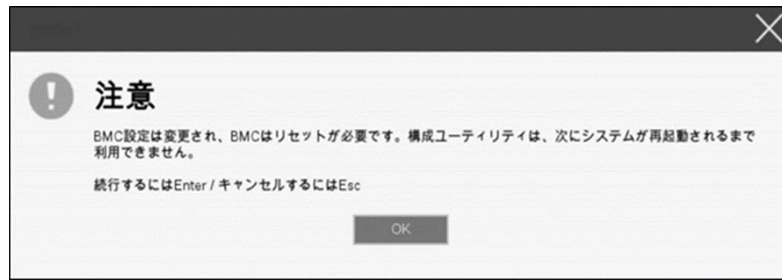
案内の手順に従って操作されない場合、「Memory Initialization Start」のメッセージで POST 停止、あるいは、装置に記録されている Serial Number、Product ID が消失する場合があります。

- (1) システムユーティリティの「BMC Configuration Utility」において設定の変更を行うと、iLO の再起動を行うために、次の Warning (注意) ポップアップが表示されることがあります。

- (2) 「OK」を押して進めます。
- (3) 次の Warning (注意) ポップアップが表示されます。
この Warning (注意) ポップアップが表示されている状態にて、**必ず1分以上お待ちください。**
その間、何も操作しないでください。
