NX7700x/A7010E-2、A7010E-2c、A7012M-2 ご使用時の注意事項

2025 年 4 月 第 9 版

CBZ-059048-001-07

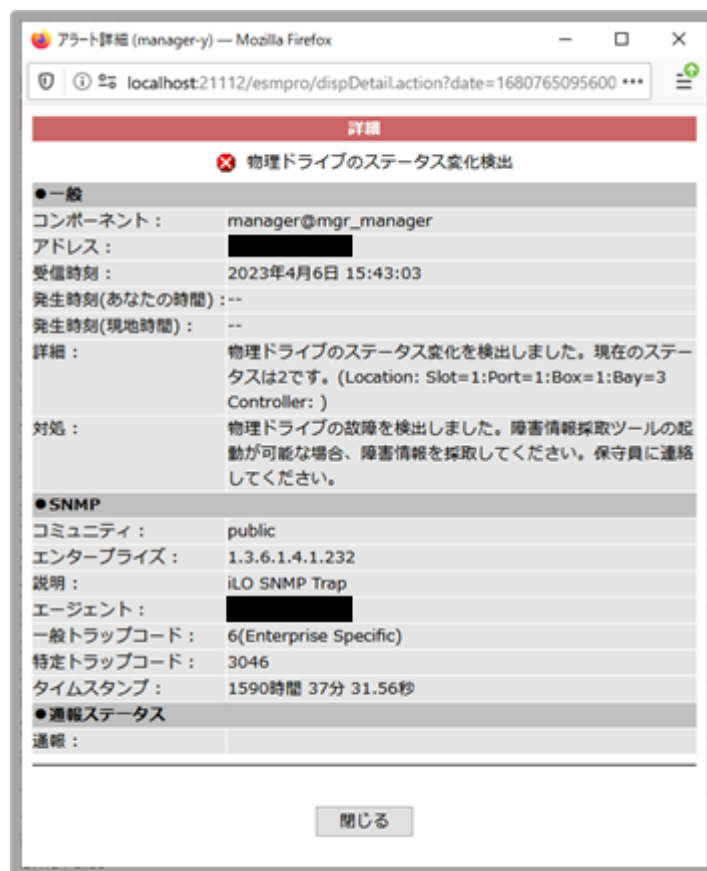
- 論理ドライブを構成した物理ドライブを取り外した際、物理ドライブ故障のエキスプレス通報が通知されません。
また、ESMPRO/ServerManagerアラートビューアにおいて、「物理ドライブのステータス変化検出」が通知されますが、詳細欄のステータス値が「3」ではなく、「2」が表示されます。
※ステータス値の「2」は正常(OK)、「3」は異常(failed)を示します。

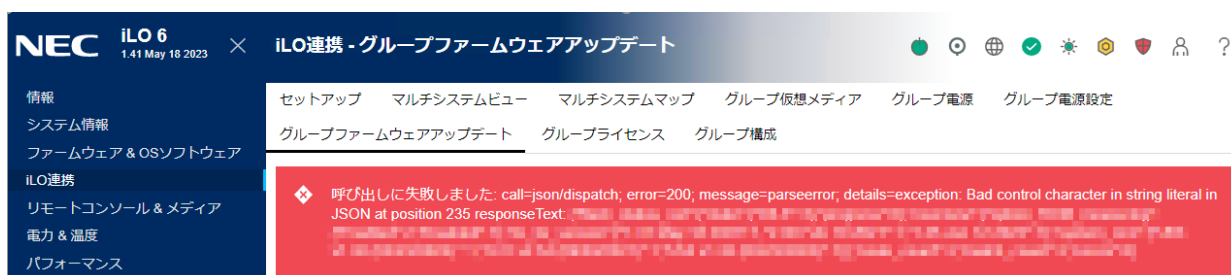
● iLO 連携グループ ファームウェア アップデート機能が利用できない件について

以下のメッセージが表示され、利用できません。

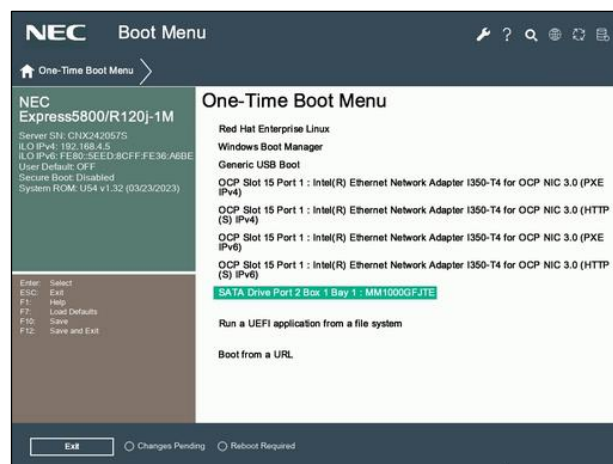
ワンタイムブートメニュー画面

ワンタイムブートメニューから起動する場合、OS ブートマネージャー (例: Red Hat Enterprise Linux) を選択してください。

OS がインストールされた HDD や SSD などのブートデバイスを選択しても OS ブートできません。

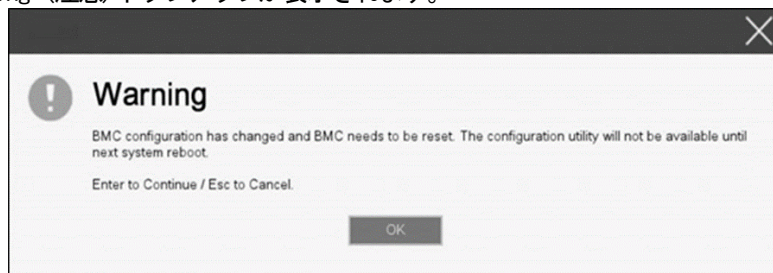
英語表示の場合

- (1) システムユーティリティの「BMC Configuration Utility」において設定の変更を行うと、iLO の再起動を行うために、次の Warning (注意) ポップアップが表示されます。

- (2) 「OK」を押して進めます。
- (3) iLO の再起動が開始され、次のプログレスバーが表示されます。
 プログレスバーが表示されている状態で何も操作は行わず、必ず3分以上お待ちください。
 もし、3分以内にプログレスバーが終了した場合においても、そのまま3分以上お待ちください。

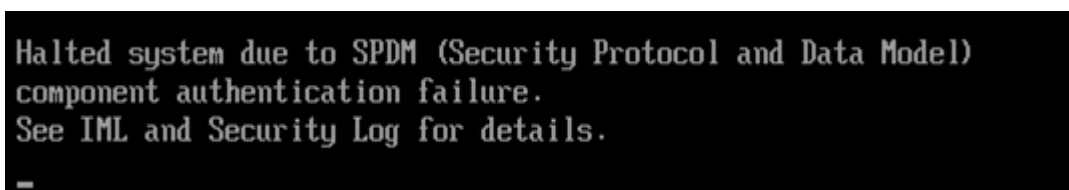
● Halted System due to SPDM (Security Protocol and Data Model) component authentication failure というメッセージが表示された場合の注意事項

システムの再起動を頻繁に実行した場合、「Halted due to Security Protocol Data Model (SPDM) component authentication failure」というエラーが発生して、OS が起動しないことや、電源投入時のセルフテスト (POST) が完了しないことがあります。

この画面で停止した場合はシステムを再起動してください。

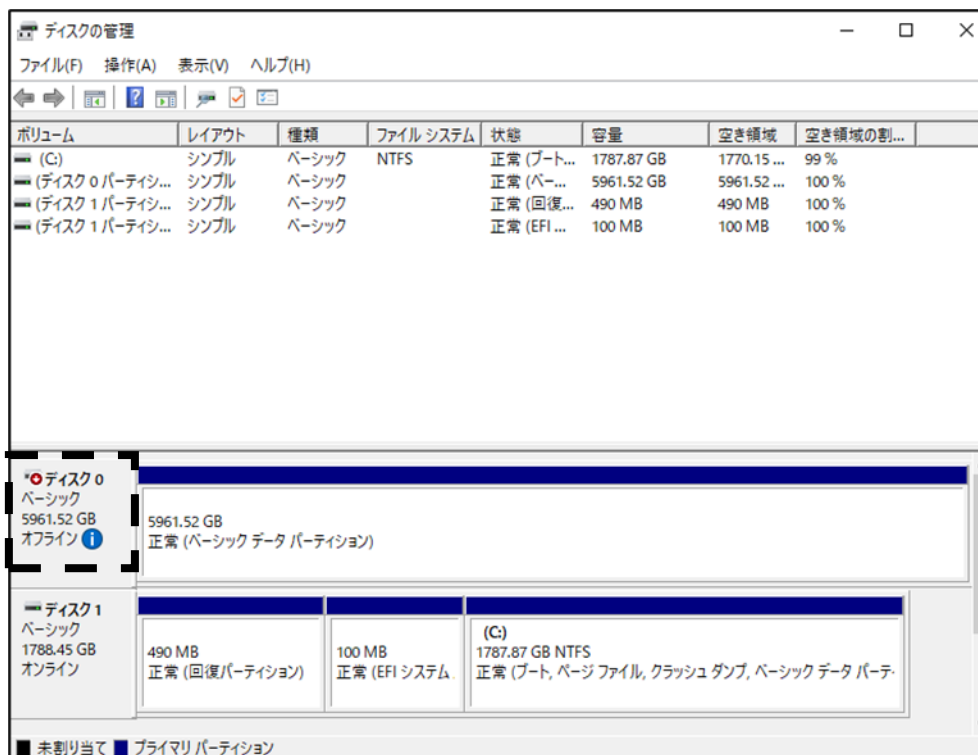
- ・Windows 環境でファームウェア「03.01.23.072」を用いた NE3303-244/244L と NE3303-246/246L の混載している場合、もしくは NE3303-246/246L を 2 枚以上搭載している構成の場合、Windows 起動時に OS がインストールされていないディスク (データディスク) がオフラインになる場合があります。尚、データ消失などは発生しません。

本事象が発生した場合は、下記手順を参考に、「ディスクの管理」よりディスクをオンラインに変更してください。

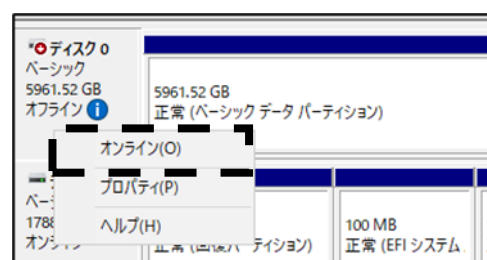
- ① オフラインになっているディスクの点線で囲った部分を右クリック

- ② オンラインをクリック
