iStorage NS100Tk, iStorage NS100Tk(2022)

ご使用時の注意事項

CBZ-050461-002-15

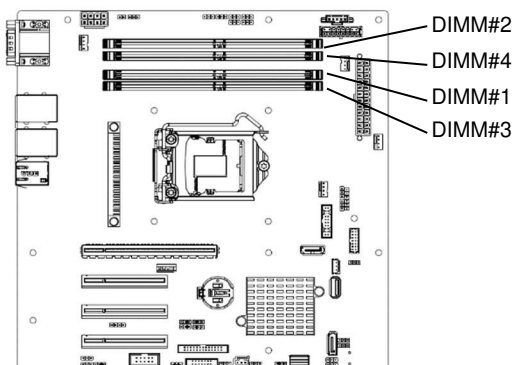
■ Micron Technology社製

16GB メモリボードにはSamsung社製とMicron Technology社製のものがあります。

- ・ DIMM#1とDIMM#3に両社のメモリボードを混在して取り付ける場合は、DIMM#1側にSamsung社製、DIMM#3側にMicron Technology社製のメモリボードを取り付けてください。
- ・ DIMM#2とDIMM#4に両社のメモリボードを混在して取り付ける場合は、DIMM#2側にSamsung社製、DIMM#4側にMicron Technology社製のメモリボードを取り付けてください。

メモリボードの社名は、メモリボードに貼られているラベルの表示をご確認ください。
