Express5800/R32Ba-E2 ご使用時の注意事項

2025 年 3 月 第 2 版

CBZ-062368-001-02

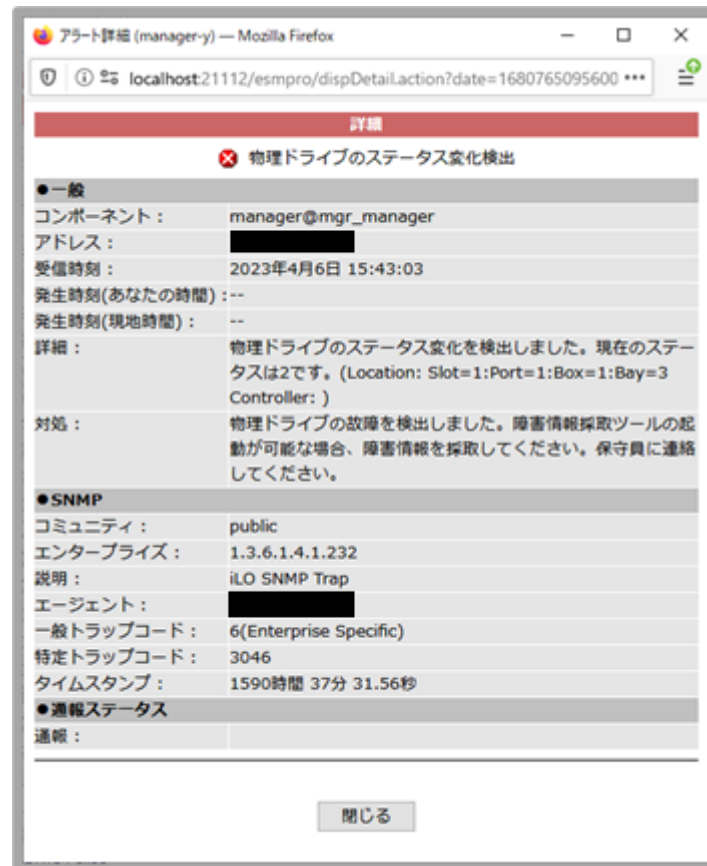
- ・ 論理ドライブを構成した物理ドライブを取り外した際、物理ドライブ故障のエクスペレス通報が通知されません。ESMPRO/ServerManagerアラートビューアにおいて、「物理ドライブのステータス変化検出」が通知されますが、詳細欄のステータス値が「3」ではなく、「2」が表示されます。
※ステータス値の「2」は正常(OK)、「3」は異常(failed)を示します。

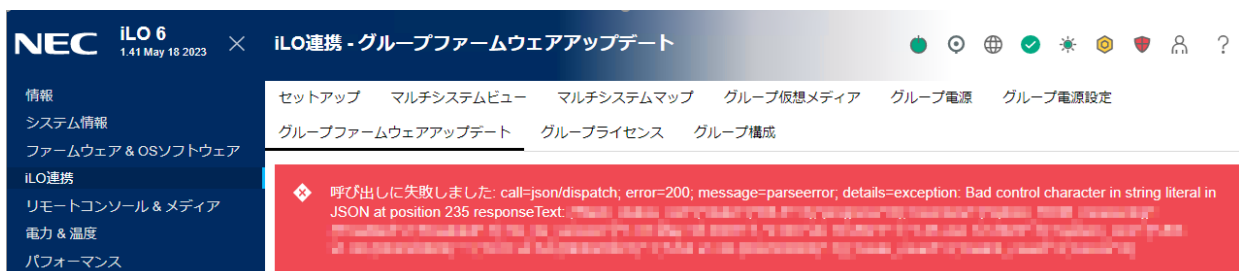
● iLO連携グループ ファームウェア アップデート機能が利用できない件について

以下のメッセージが表示され、利用できません。

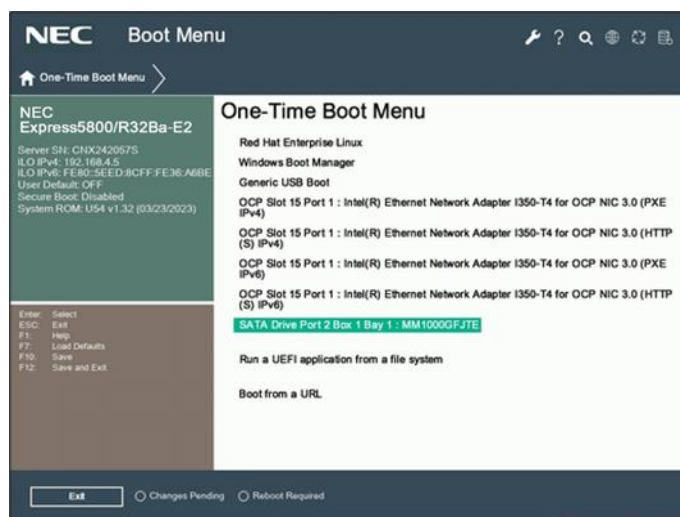
ワンタイムブートメニュー画面

- ・ OS が自動的に認識する LOM やオプション NIC のデバイス名を使用してください。独自 udev ルールを追加する際、PCI アドレスを基準に NIC デバイス名を変更したり、固定したりする設定は行わないでください。
また、PCI アドレスを含む/dev/disk/by-path/配下のストレージデバイス名は使用しないでください。
- ・ PCI アドレスを基準にしたデバイス名を使った運用が必要な場合は、PCI スロットへのカード増設/抜去、および、CPU 構成変更を行わないでください。PCI バスのアドレス情報が変化し、PCI 接続のデバイス名に影響がでることにより、ネットワークやストレージへのアクセスができなくなり、システムが正常に起動できなくなる場合があります。
- ・ ワンタイムブートメニューから起動する場合、OS ブートマネージャー(例: Red Hat (R) Enterprise Linux (R))を選択してください。
OS がインストールされた HDD や SSD などのブートデバイスを選択しても OS ブートできません。

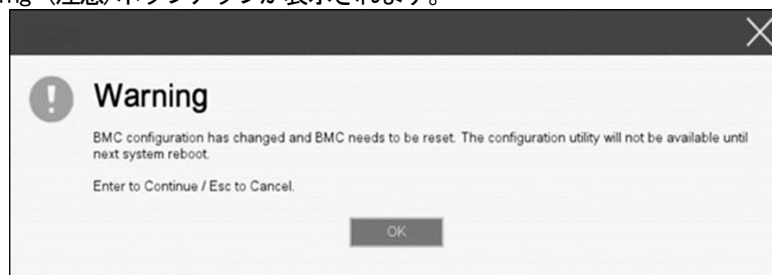
英語表示の場合

- (1) システムユーティリティの「BMC Configuration Utility」において設定の変更を行うと、iLO の再起動を行うために、次の Warning (注意) ポップアップが表示されます。

- (2) 「OK」を押して進めます。
- (3) iLO の再起動が開始され、次のプログレスバーが表示されます。
プログレスバーが表示されている状態で何も操作は行わず、必ず3分以上お待ちください。
もし、3分以内にプログレスバーが終了した場合においても、そのまま3分以上お待ちください。

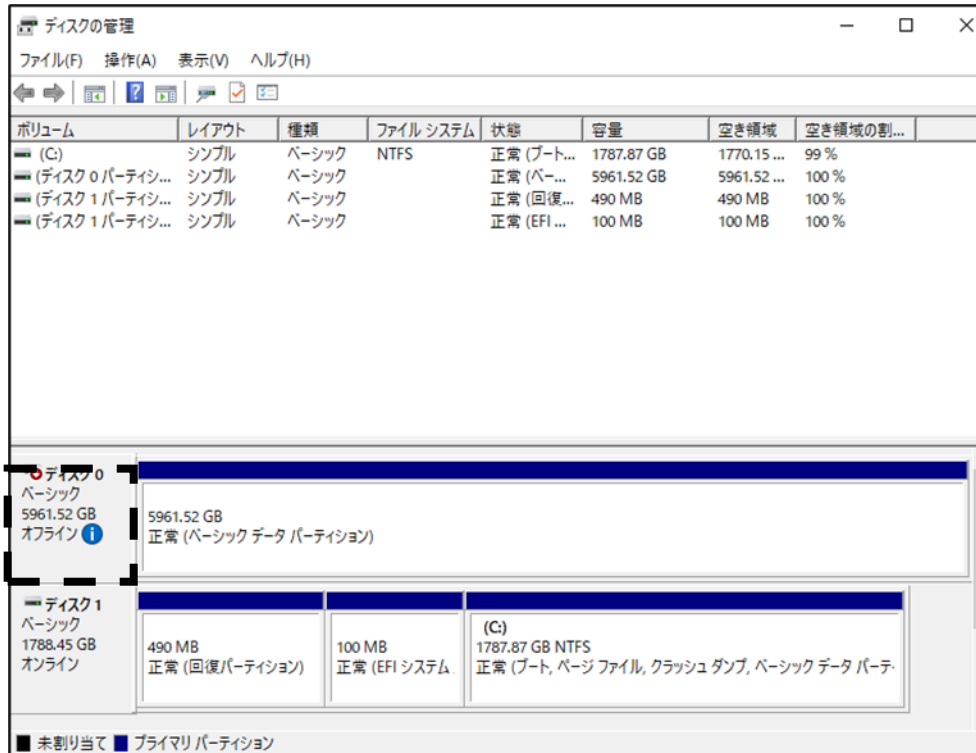
- ・システム ROM バージョン 2.32 (09/09/2024) 未満の場合、iLO Web インターフェイスの One-button セキュア消去レポートの位置 (Location) 情報が実際のドライブの搭載スロットと異なることがあります。One-button セキュア消去の動作は、正常に完了します。
消去結果は「成功」の表示でご確認ください。
- ・Windows 環境でファームウェア「03.01.23.072」を用いた N8803-057/057L と N8803-058/058L の混載している場合、もしくは N8803-058/058L を 2 枚以上搭載している構成の場合、Windows 起動時に OS がインストールされていないディスク (データディスク) がオフラインになる場合があります。尚、データ消失などは発生しません。

本事象が発生した場合は、下記手順を参考に、「ディスクの管理」よりディスクをオンラインに変更してください。
