# Express5800/R32Ba-E2 (2nd-Gen) ご使用時の注意事項

2025 年 3 月 第 1 版

CBZ-064548-001-00

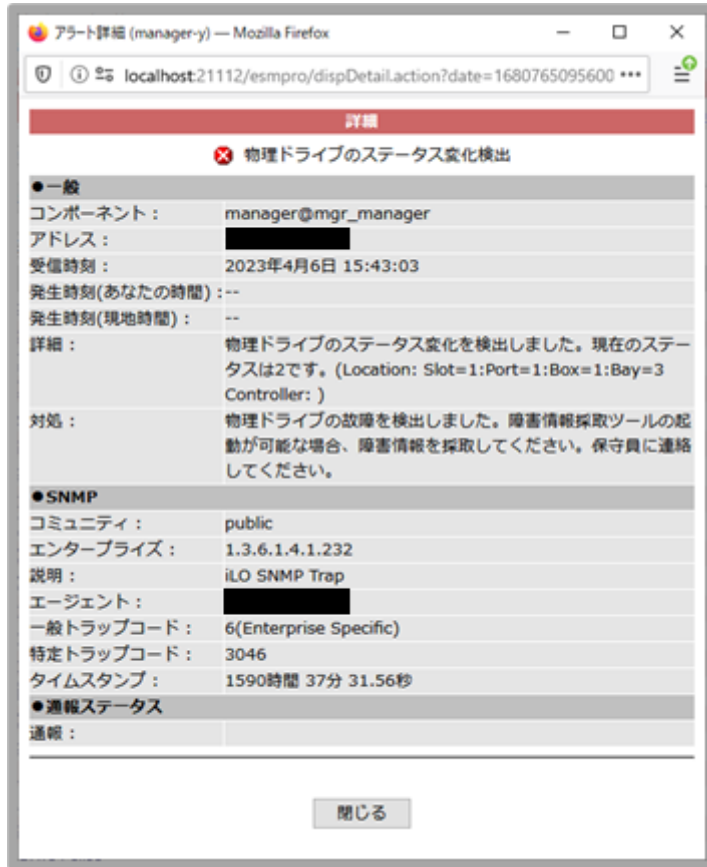
論理ドライブを構成した物理ドライブを取り外した際、物理ドライブ故障の 익스프레스通報が通知されません。ESMPPRO/ServerManagerアラートビューアにおいて、「物理ドライブのステータス変化検出」が通知されますが、詳細欄のステータス値が「3」ではなく、「2」が表示されます。

※ステータス値の「2」は正常(OK)、「3」は異常(failed)を示します。

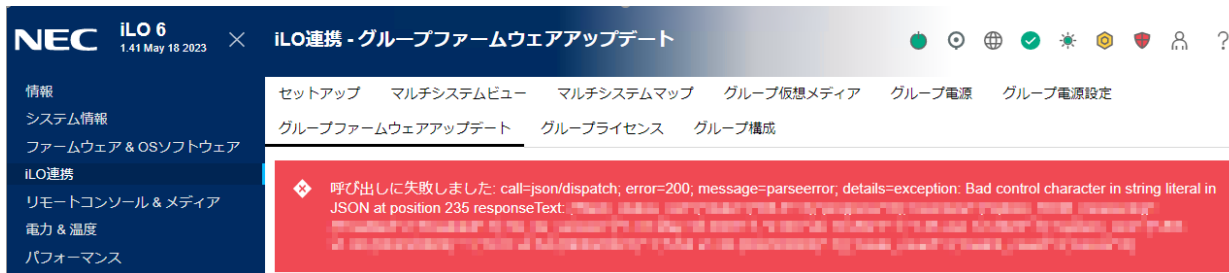
## ● iLO 連携グループ ファームウェア アップデート機能が利用できない件について

以下のメッセージが表示され、利用できません。

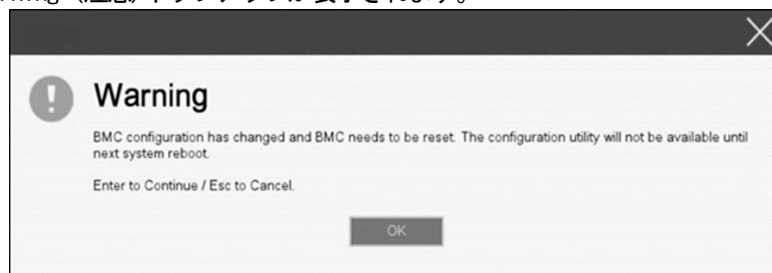
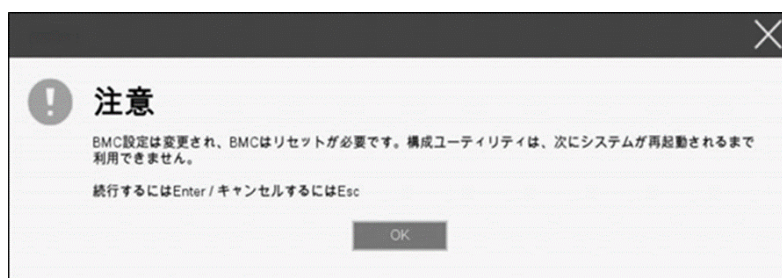
- (1) システムユーティリティの「BMC Configuration Utility」において設定の変更を行うと、iLO の再起動を行うために、次の Warning (注意) ポップアップが表示されます。

英語表示の場合

日本語表示の場合

システムユーティリティの「BMC Configuration Utility」での操作において、以下の(1)のポップアップが表示された場合は(2)以降の手順を厳守してください。

案内の手順に従って操作されない場合、「Memory Initialization Start」のメッセージで POST 停止、あるいは、対象サーバーに記録されている Serial Number、Product ID が消失する場合があります。

- (2) 「OK」を押して進めます。

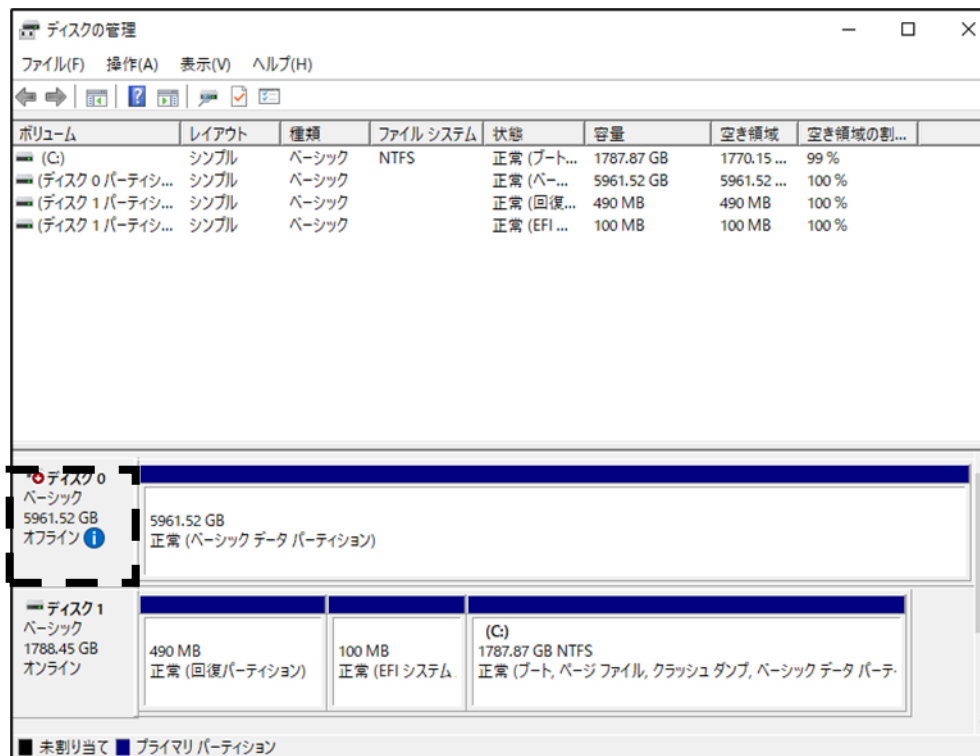
Windows 環境でファームウェア「03.01.23.072」を用いた N8803-057/057L と N8803-058/058L の混載している場合、もしくは N8803-058/058L を 2 枚以上搭載している構成の場合、Windows 起動時に OS がインストールされていないディスク（データディスク）がオフラインになる場合があります。尚、データ消失などは発生しません。

本事象が発生した場合は、下記手順を参考に、「ディスクの管理」よりディスクを オンラインに変更してください。

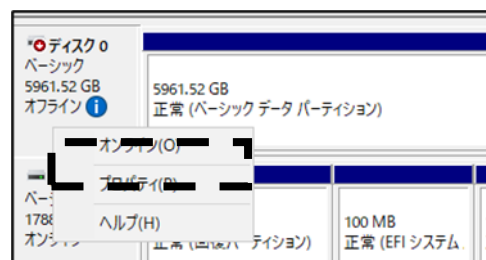
- ① オフラインになっているディスクの点線で囲った部分を右クリック

- ② オンラインをクリック
