Express5800/R32Bb-E2

ご使用時の注意事項

2026年5月 第1版

CBZ-068253-001-00

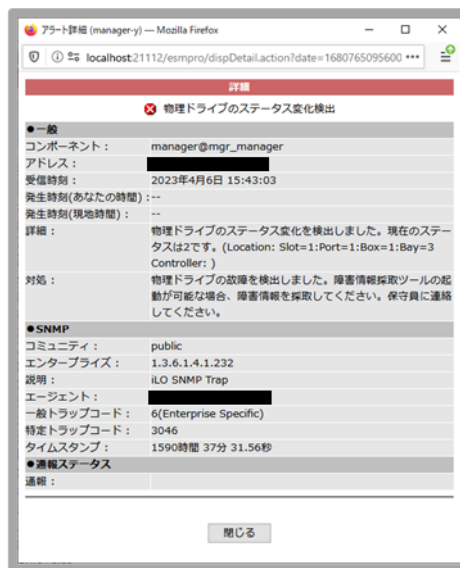
論理ドライブを構成した環境で物理ドライブを取り外した際、物理ドライブ故障のエクスプレス通報が通知されません。

また、ESMPRO/ServerManager アラートビューアにおいて「物理ドライブのステータス変更検出」が通知されますが、仕様変更に伴い詳細欄のステータス値が「3」ではなく、「2」が表示されます。

※ステータス値の「2」は正常(OK)、「3」は異常(Failed)を示します。

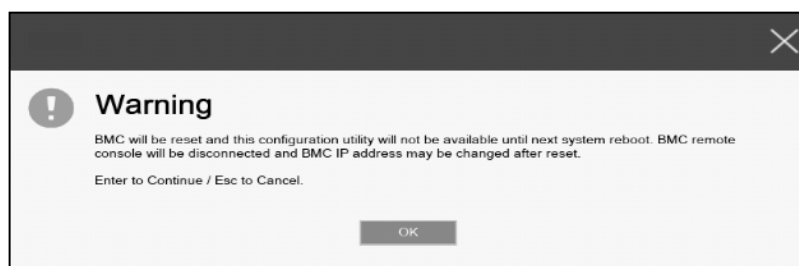
英語表示の場合

- ① システムユーティリティの「BMC Configuration Utility」において設定の変更を行うと、iLO の再起動を行うために、次の Warning (注意) ポップアップが表示されます。

- ② 「OK」を押して進めます。

プログレスバーが表示されている状態で何も操作は行わず、必ず3分以上お待ちください。
もし、3分以内にプログレスバーが終了した場合においても、そのまま3分以上お待ちください。
