# NEC Generative AI Appliance Server

## ご使用時の注意事項

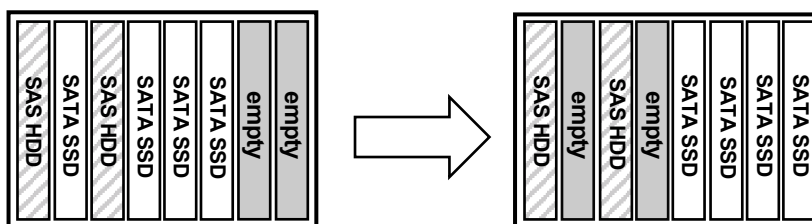
2.5 型 SAS HDD/SSD を搭載すると、冷却ファンが高速で動作し、音圧レベルが高くなる場合があります。

なお、同一ケース内には SAS/SATA のドライブを混在して搭載できますが、下図の OK 構成例のように同じ種類のドライブは一箇所にまとめて搭載してください。

NG構成例

OK構成例

例：上記①の対処後にSATA SSDを4台増設する場合

- ① 静音が求められる環境に設置する場合、2.5 型 SAS HDD/SSD を搭載する際には、工場出荷後にドライブ間隔

を空けて搭載することで、音圧レベルを抑えることができます。

- ② 静音が求められる環境に設置されていて、かつドライブを増設する場合には、増設分は 2.5 型 SATA SSD の搭載をご検討ください。

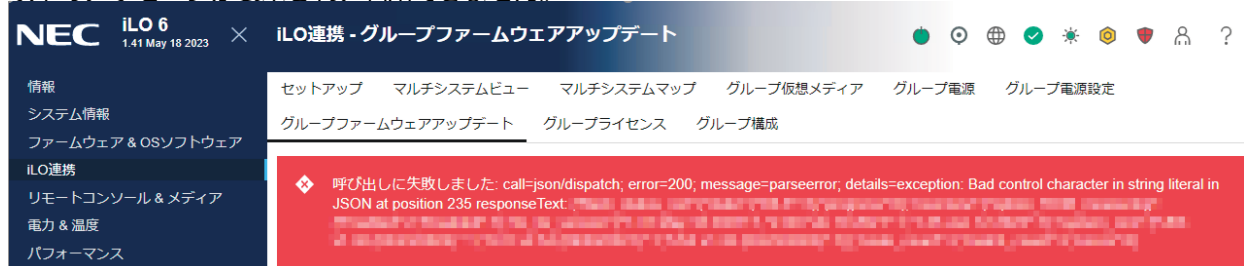
#### ● iLO連携グループ ファームウェア アップデート機能が利用できない件について

以下のメッセージが表示され、利用できません。

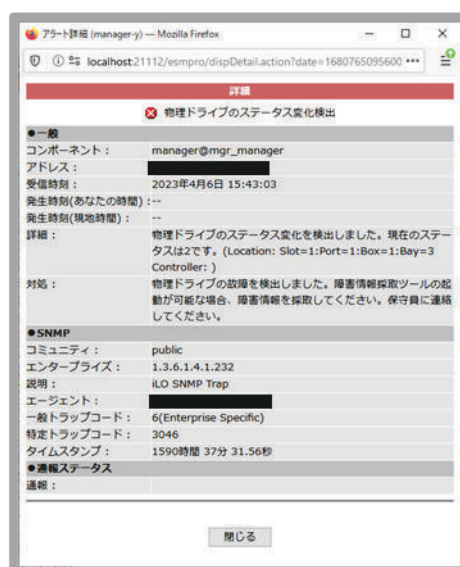
論理ドライブを構成した環境で物理ドライブを取り外した際、物理ドライブ故障のEXPRESS通報が通知されません。

また、ESMPRO/ServerManagerアラートビューアにおいて「物理ドライブのステータス変化検出」が通知されますが、仕様変更に伴い詳細欄のステータス値が「3」ではなく、「2」が表示されます。

※ステータス値の「2」は正常(OK)、「3」は異常(failed)を示します。

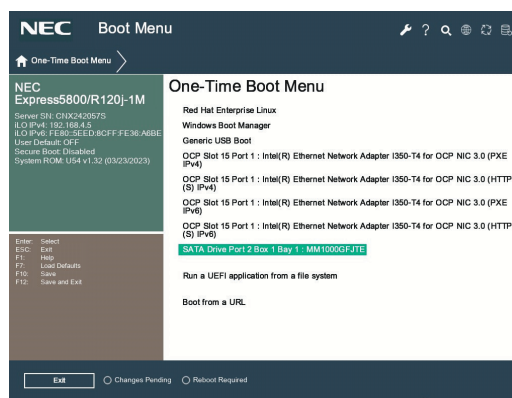
ワンタイムブートメニュー画面

ワンタイムブートメニューから起動する場合、OSブートマネージャー(例: Red Hat Enterprise Linux)を選択してください。

OSがインストールされたHDDやSSDなどのブートデバイスを選択してもOSブートできません。

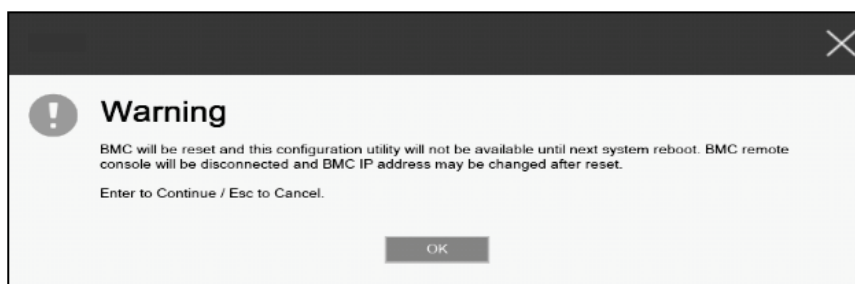
#### 英語表示の場合

注意事項に従った操作を実施されない場合、「Memory Initialization Start」のメッセージでPOST停止、あるいは対象サーバーに記録されているSerial Number、Product IDが消失する場合があります。

- (1) システムユーティリティの「BMC Configuration Utility」において設定の変更を行うと、iLOの再起動を行うために、次のWarning(注意)ポップアップが表示されることがあります。

(2) 「OK」を押して進めます。

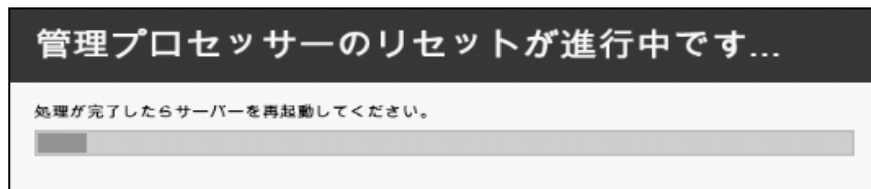
#### 日本語表示の場合

(3) iLOの再起動が開始され、次のプログレスバーが表示されます。

プログレスバーが表示されている状態で何も操作は行わず、必ず3分以上お待ちください。

もし、3分以内にプログレスバーが終了した場合においても、そのまま3分以上お待ちください。
