cotomi Appliance Server ご使用時の注意事項

NEC Corporation
2024年6月 第2版

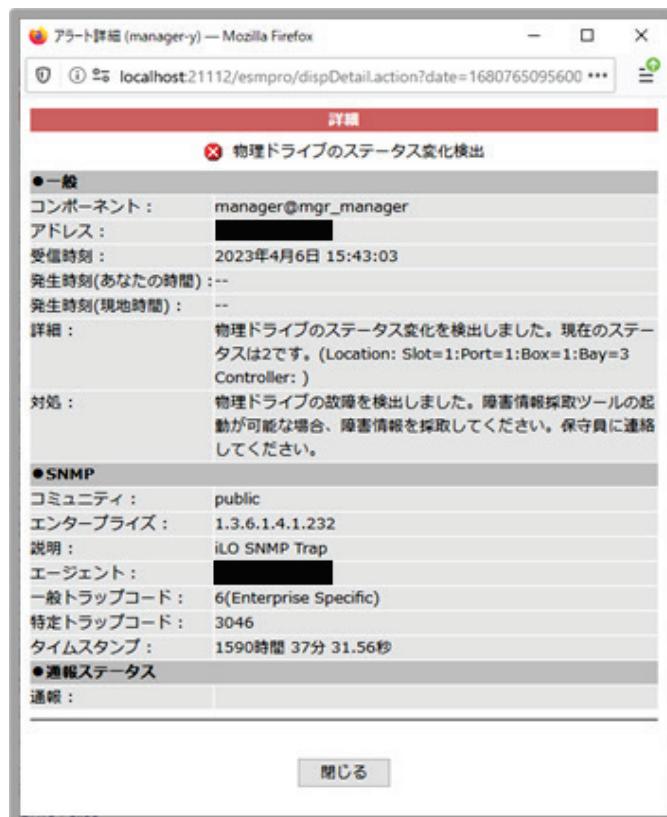
- 論理ドライブを構成した物理ドライブを取り外した際、物理ドライブ故障のエクスプレス通報が通知されません。
- 論理ドライブを構成した物理ドライブを取り外した際、SNMP通報データ中のステータスの値が正常を示す値となります。論理ドライブを構成した物理ドライブを取り外した際、ESMPRO/ServerManagerアラートビューアにおいて、「物理ドライブのステータス変化検出」が通知されますが、仕様変更に伴い詳細欄のステータス値が3ではなく、2が表示されます。
- ※ステータス値の2は正常(OK)、3は異常(failed)を示します。

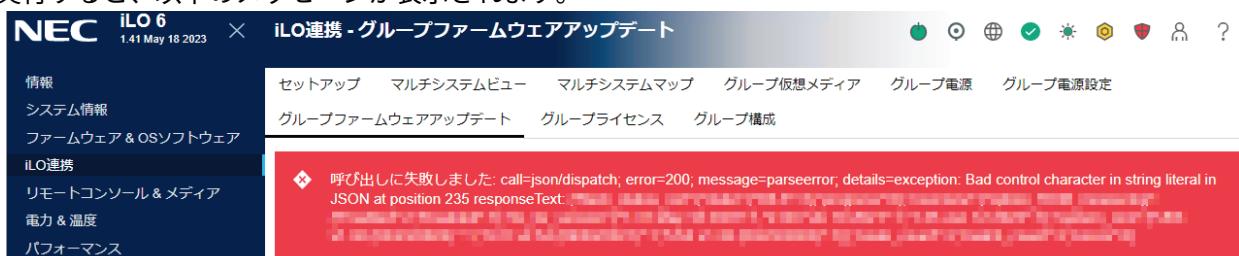
iLO連携グループ ファームウェア アップデート機能はご利用になれません。

実行すると、以下のメッセージが表示されます。

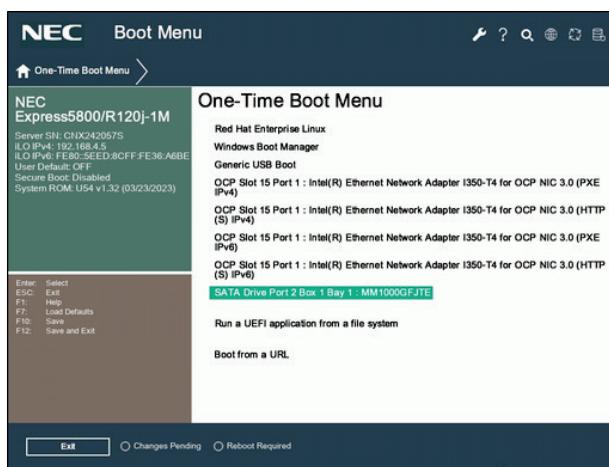
OSがインストールされたHDDやSSDなどのブートデバイスを選択してもOSブートできません。

ワンタイムブートメニューから起動する場合、OSブートマネージャー(例: Red Hat Enterprise Linux)を選択してください。

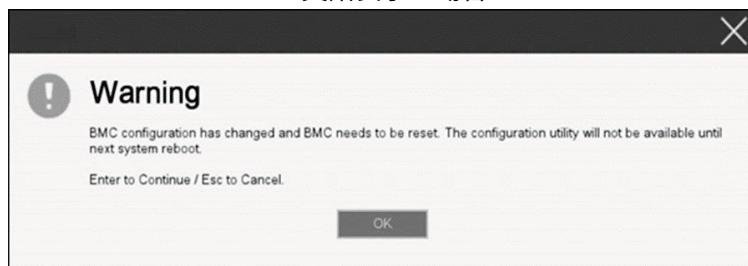
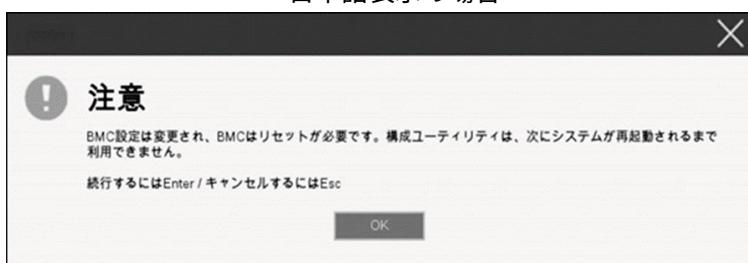
案内の手順に従って操作されない場合、「Memory Initialization Start」のメッセージでPOST停止、あるいは、装置に記録されているSerial Number、Product IDが消失する場合があります。

(1) システムユーティリティの「BMC Configuration Utility」において設定の変更を行うと、iLOの再起動を行うために、次のWarning (注意)ポップアップが表示されることがあります。

(2) 「OK」を押して進めます。

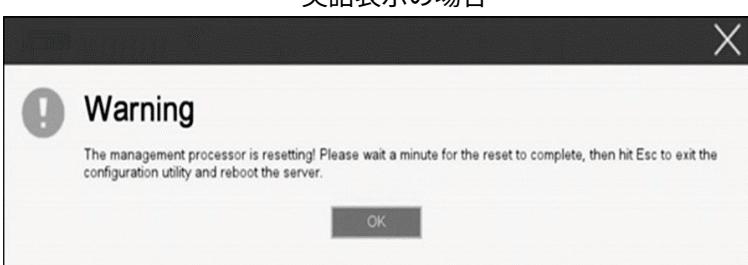
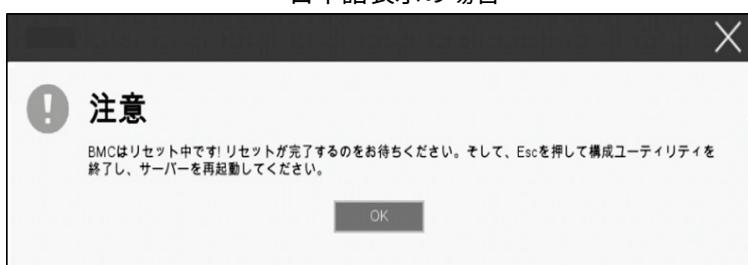
(3) 次のWarning (注意)ポップアップが表示されます。

このWarning (注意)ポップアップが表示されている状態にて、必ず1分以上お待ちください。
その間、何も操作しないでください。

(4) 1分以上経過後、装置前面のステータスランプが緑色で点灯していることを確認してください。

(5) 再起動の完了が確認できたら、「OK」を押してください。
