Express5800/R320h-E4 Express5800/R320h-M4 ご使用時の注意事項

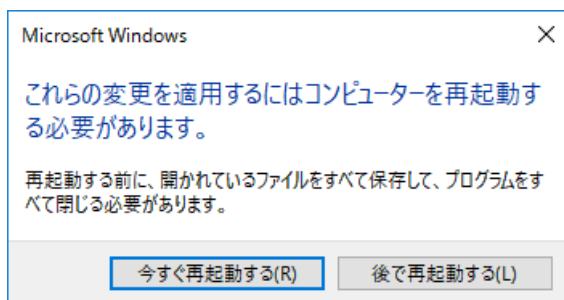
Windows標準インストーラーでのセットアップで再インストールするとき、ft Server Control Softwareのインストール中に以下のメッセージが表示されることがありますが、すべて自動で処理されるため、キーボードやマウスからの操作は行わないでください。
不用意にセットアップを中断すると、OS起動に支障をきたす場合があります。
