バックアップ装置

本ガイドは、下記シートから構成されております。

1. バックアップ装置概要

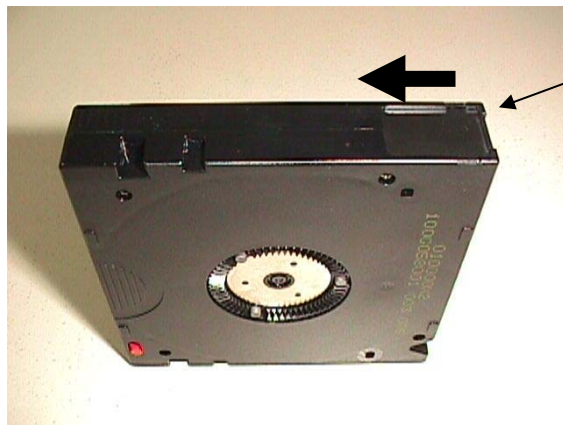
【リーダピン拡大図】

- データカートリッジの外観に損傷のないことを確認します
- データカートリッジをゆっくり振り、カラカラと音がしないことを確認します。
- 以下の手順に従って、データカートリッジのリーダピンに損傷がないことを確認します

①矢印の方向にスライドさせフラップを開く

②この位置にリーダ・ピンがあることを目視確認する

③リーダピンに損傷がないことを目視確認する

※（注意）ピンが切れていたり、折れ曲がったりしていないかを確認します

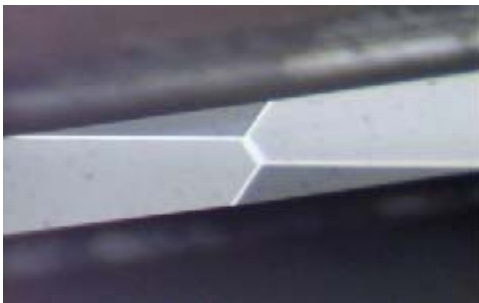
きれいなヘッドのテープ装置に汚れや傷やの付いたテープを使用すると

Loadしただけで汚れがヘッドに付く

ヘッドをクリーニングしてもすぐにメディアエラーを起こす場合、テープに付いている汚れが原因と考えられます。

汚れは、テープからヘッド、ヘッドからテープと転写を繰り返します。

このため、汚れたテープときれいなテープを混在して使用すると、汚れたテープから出た汚れが、ヘッドを介してきれいなテープにも付着し、エラーとなるケースが多々見受けられます。

ヘッドクリーニングとエラーとなったテープの交換で障害が収まらない場合、再度ヘッドをクリーニングするとともに、使用中の全テープを交換願います。

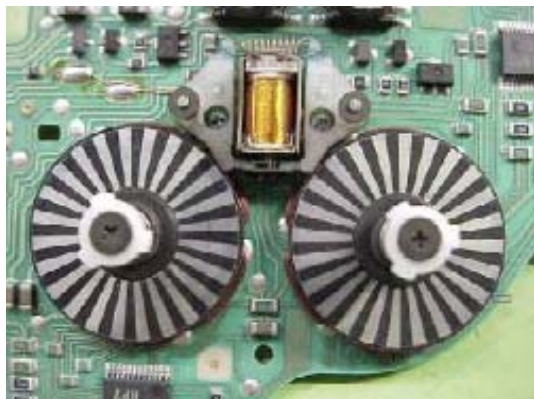
リール反射板汚れ

DAT装置の汚れの一例

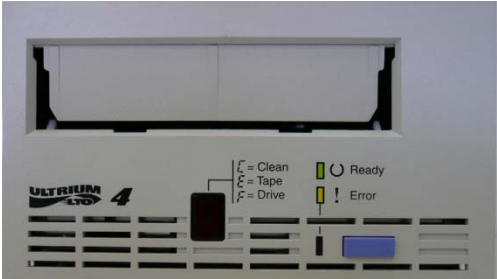
<p>Front panel of LTO4 tape drive. It features a large rectangular window at the top. Below the window, on the left, is the 'ULTRIUM LTO 4' logo. To the right of the logo are three indicator lights: a green light labeled 'Clean', a yellow light labeled 'Tape', and a red light labeled 'Drive'. Further right are two more indicator lights: a green light labeled 'Ready' and a yellow light labeled 'Error'. At the bottom, there are several horizontal ventilation slots and a blue button on the right side.</p>

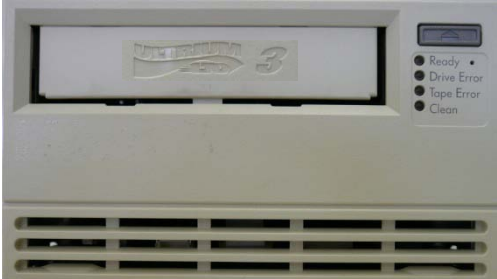
<p>Front panel of LTO3 tape drive. It features a large rectangular window at the top. Below the window, on the left, is the 'ULTRIUM LTO 3' logo. To the right of the logo are four indicator lights: a green light labeled 'Ready', a red light labeled 'Drive Error', a red light labeled 'Tape Error', and a green light labeled 'Clean'. At the bottom, there are several horizontal ventilation slots.</p>

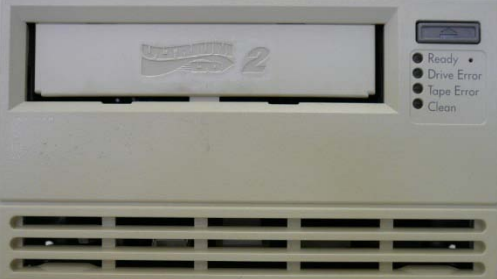
<p>Front panel of LTO2 tape drive. It features a large rectangular window at the top. Below the window, on the left, is the 'ULTRIUM LTO 2' logo. To the right of the logo are four indicator lights: a green light labeled 'Ready', a red light labeled 'Drive Error', a red light labeled 'Tape Error', and a green light labeled 'Clean'. At the bottom, there are several horizontal ventilation slots.</p>

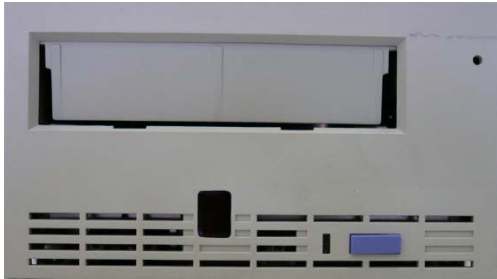
<p>Front panel of LTO1 tape drive. It features a large rectangular window at the top. Below the window, on the left, is the 'ULTRIUM LTO 1' logo. To the right of the logo are four indicator lights: a green light labeled 'Ready', a red light labeled 'Drive Error', a red light labeled 'Tape Error', and a green light labeled 'Clean'. At the bottom, there are several horizontal ventilation slots and a blue button on the right side.</p>
