Secure Boot Windows 10 復旧手順

本書は、OS の再インストール時に既存の Windows メディア、リカバリメディア等から起動できない事象が発生した場合の復旧手順を示します。

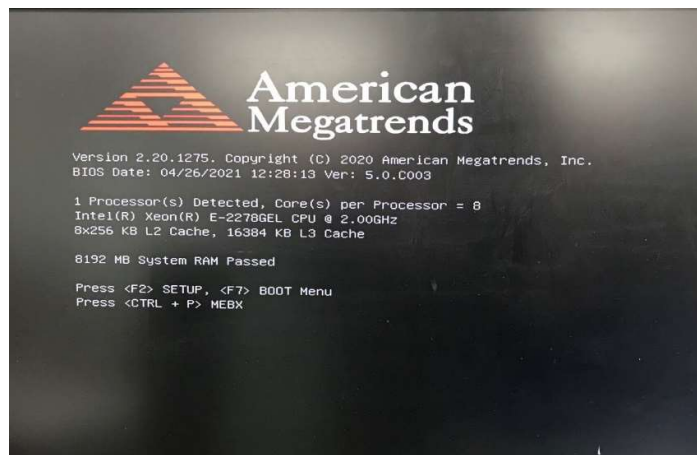
- (1)本体の電源を入れた後に表示される BIOS 起動画面で、Press <F2> SETUP, <F7> BOOT Menu が表示されたら【F2】もしくは【DEL】を押します。

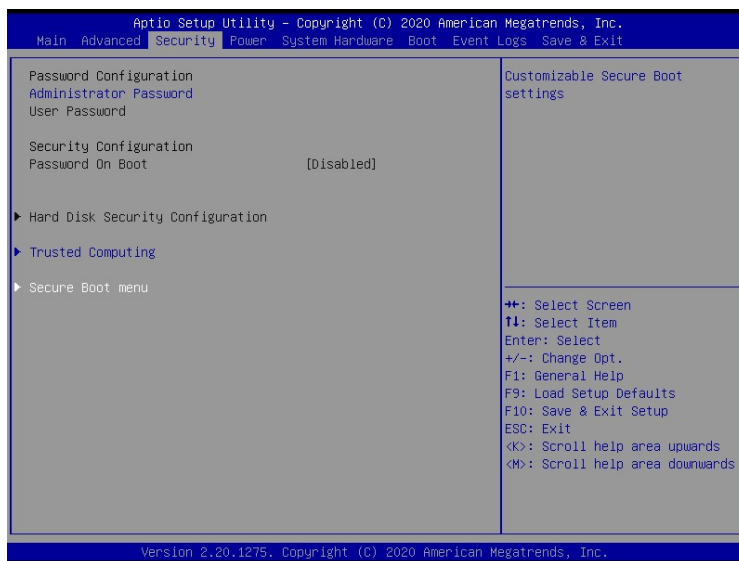
(2) BIOS セットアップメニュー起動後、『Security』に移動し、『Secure Boot menu』を選択してください。

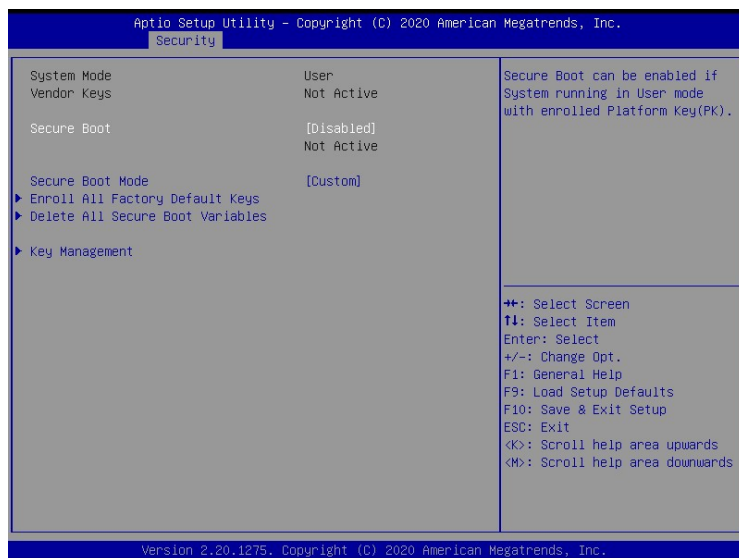
(3) 『Secure Boot』を”Enabled”から”Disabled”に変更してください。

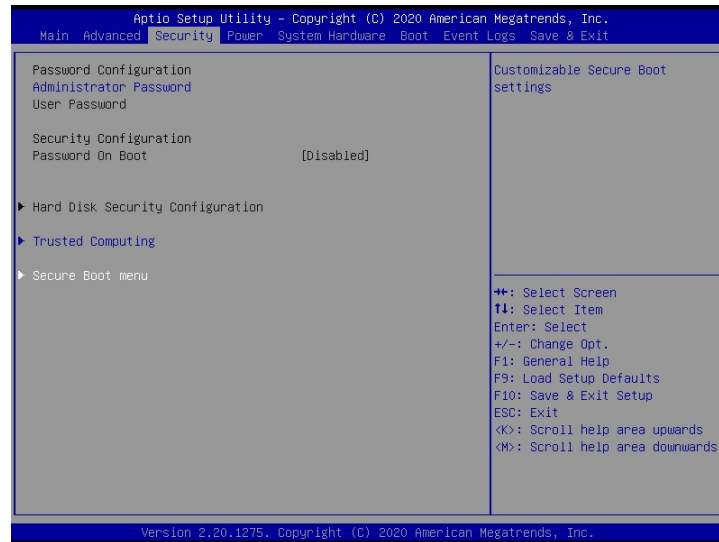
(4) <ESC>キーを押下して『Security』画面に戻ってください。

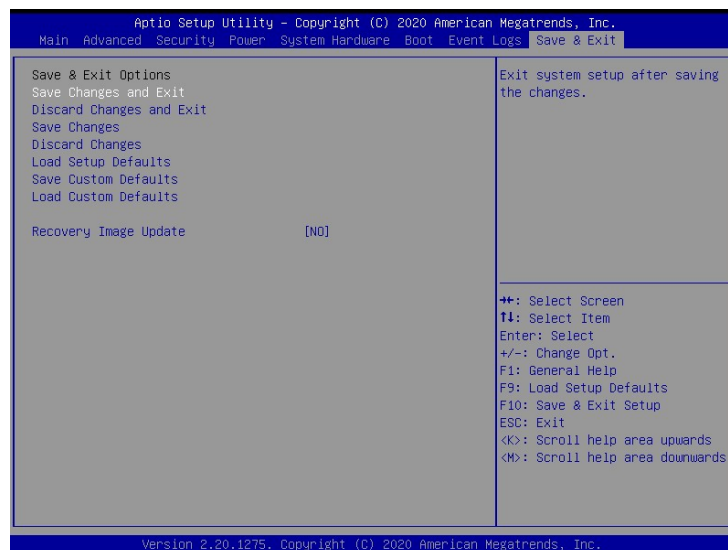
(5) 『Save & Exit』に移動し、『Save Changes and Exit』を選択して、BIOS セットアップメニューを終了してください。

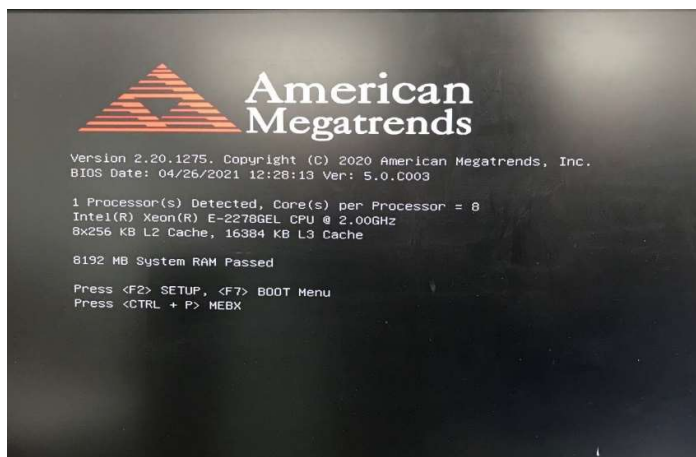
- (1) 本体の電源を入れた後に表示される BIOS 起動画面で、Press <F2> SETUP, <F7> BOOT Menu が表示されたら【F2】もしくは【DEL】を押します。

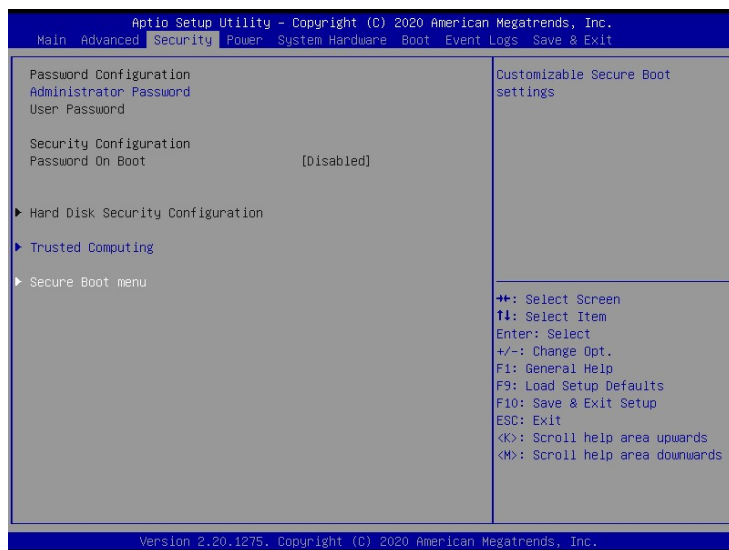
(2) BIOS セットアップメニュー起動後、『Security』に移動し、『Secure Boot menu』を選択してください。

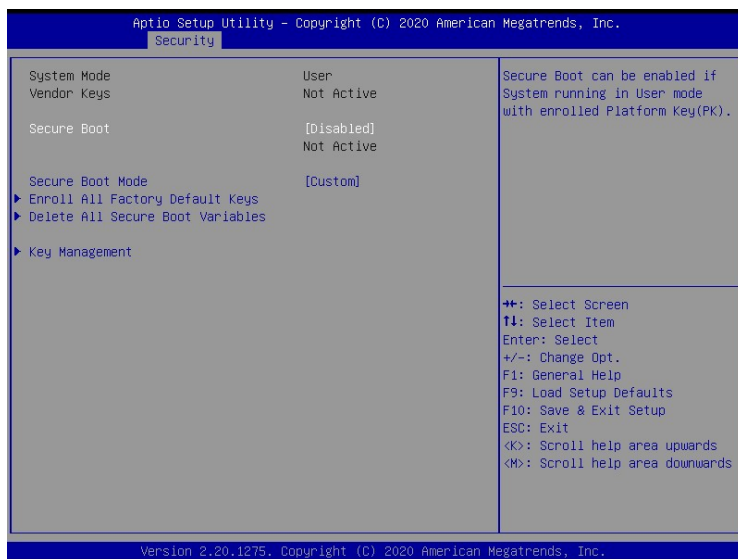
(3) 『Secure Boot』を”Disabled”から”Enabled”に変更してください。

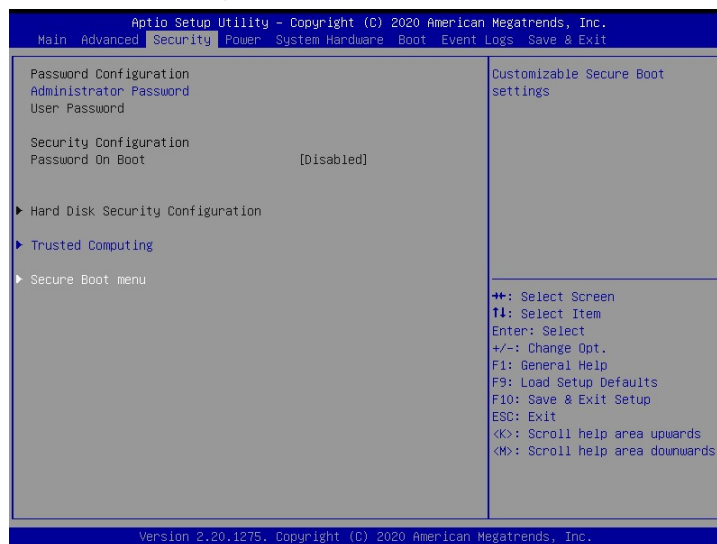
(4) <ESC>キーを押下して『Security』画面に戻ってください。

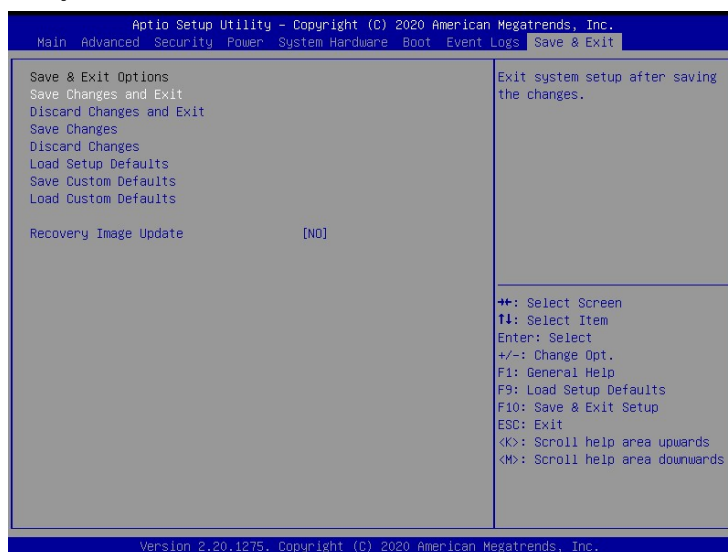
(5) 『Save & Exit』に移動し、『Save Changes and Exit』を選択して、BIOS セットアップメニューを終了してください。
