Express5800/T110k-M ご使用時の注意事項

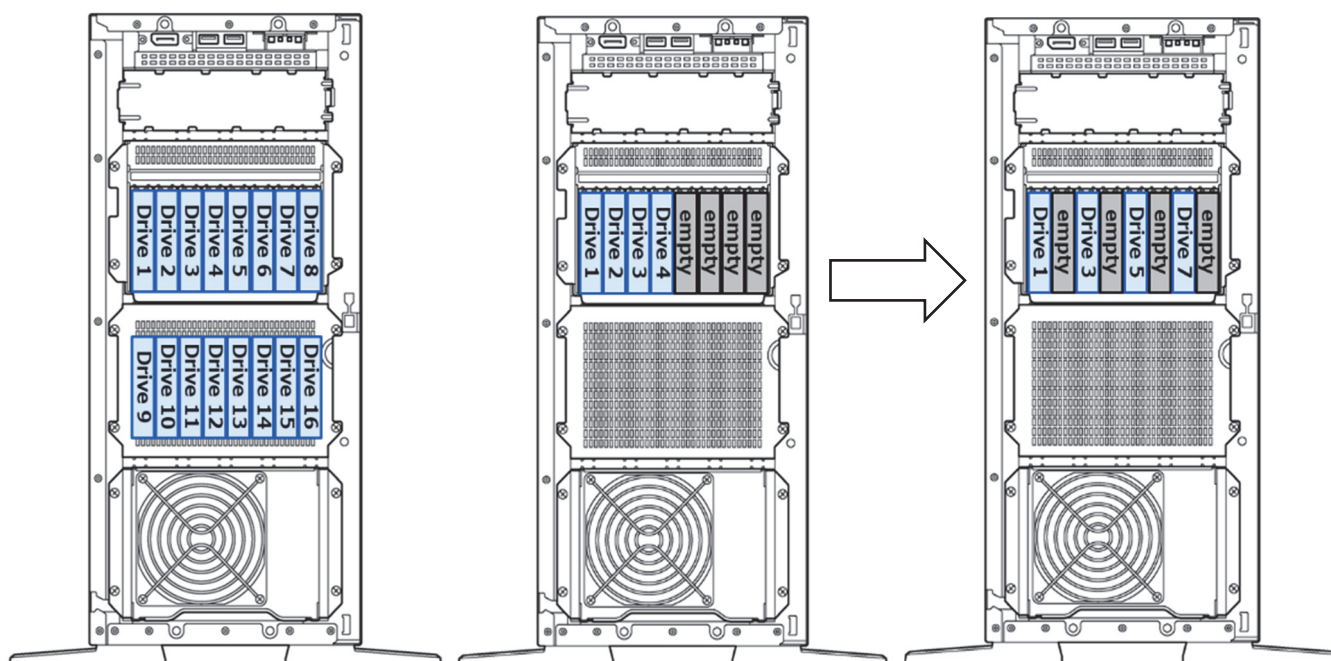
参考：内蔵ドライブベイ番号

以下に、想定される設置環境と搭載台数に応じた推奨搭載位置を記載しています。ドライブを増設する際にご参照ください。

なお、増設するドライブ数によっては、追加のドライブケージやケーブルが必要になる場合がありますのでご注意ください。

注 1: SAS HDD/SSDの場合、8台以下（ドライブケージ1段での収納可能）の構成でも、静音対応の際は下記の増設ドライブケージ、16 ポート RAID コントローラ、内蔵 SAS/SATA ケーブル、およびRAIDの再構築/OSの再インストールが必要になります。

注 2: 増設時にはSATA SSD の搭載をご検討ください。なお、ドライブ間隔を空けた搭載位置への増設は認めていませんので、既搭載のSASドライブをSATA SSDへ変更する必要があります。

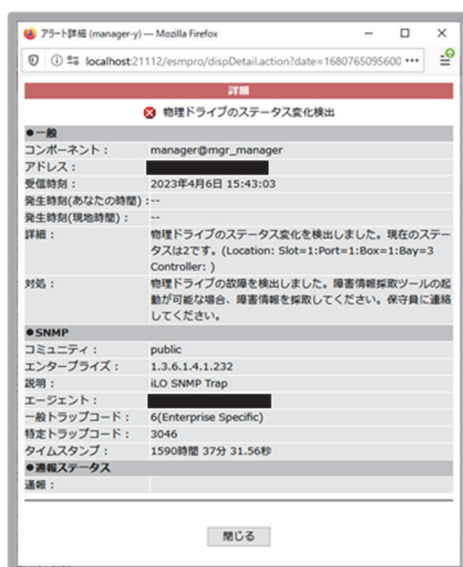
論理ドライブを構成した環境で物理ドライブを取り外した際、物理ドライブ故障のエクスプレス通報が通知されません。

また、ESMPRO/ServerManagerアラートビューアにおいて「物理ドライブのステータス変化検出」が通知されますが、仕様変更に伴い詳細欄のステータス値が「3」ではなく、「2」が表示されます。

※ステータス値の「2」は正常 (OK)、「3」は異常 (failed) を示します。

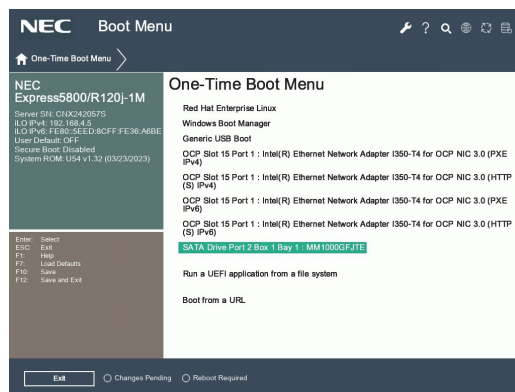
ワンタイムブートメニュー画面

ワンタイムブートメニューから起動する場合、OSブートマネージャー(例: Red Hat Enterprise Linux)を選択してください。

OSがインストールされたHDDやSSDなどのブートデバイスを選択してもOSブートできません。
