Express5800/T110k-M ご使用時の注意事項

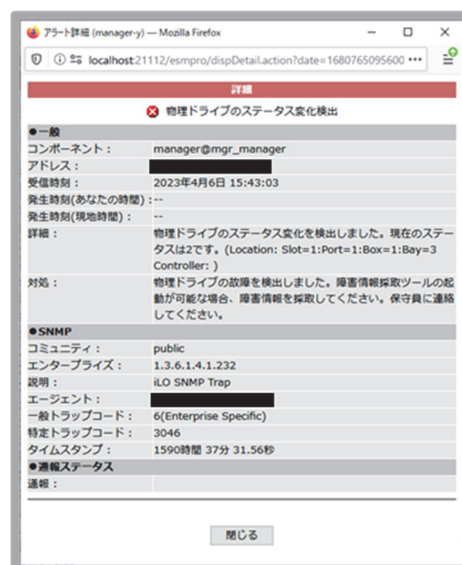
論理ドライブを構成した環境で物理ドライブを取り外した際、物理ドライブ故障のエクスプレス通報が通知されません。

また、ESMPRO/ServerManagerアラートビューアにおいて「物理ドライブのステータス変化検出」が通知されますが、仕様変更に伴い詳細欄のステータス値が「3」ではなく、「2」が表示されます。

※ステータス値の「2」は正常(OK)、「3」は異常(failed)を示します。

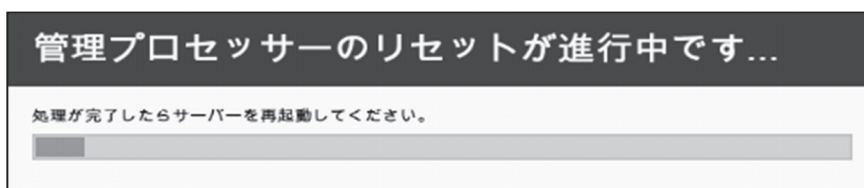
英語表示の場合

本装置の再起動を頻繁に実行した場合、「Halted due to Security Protocol Data Model (SPDM) component authentication failure」というエラーが発生して、OSが起動されないことや、電源投入時セルフテスト(POST)が完了されないことがあります。

- ④ 3分以上経過後、以下を確認します。
A. 本体操作時
対象サーバー前面のステータスランプが緑色で点灯していることを確認してください。
