# Express5800/T110k-M (2nd-Gen) ご使用時の注意事項

2025年 6月 第4版

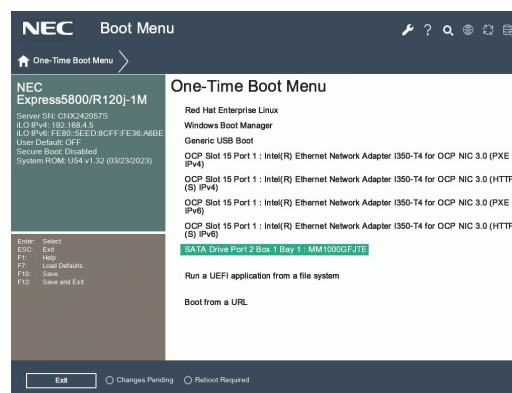
ワンタイムブートメニュー画面

OSがインストールされたHDDやSSDなどのブートデバイスを選択したとしてもOSがブートしない場合があります。

ワンタイムブートメニューから起動する場合、OSブートマネージャー（例：Red Hat Enterprise Linux）を選択してください。

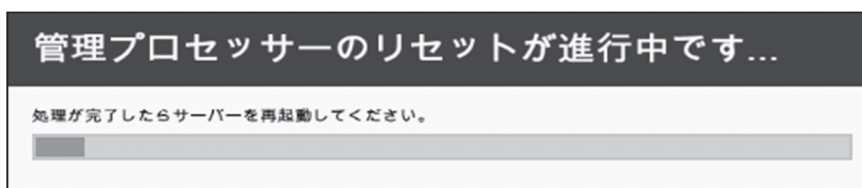
日本語表示の場合

本装置の再起動を頻繁に実行した場合、「Halted due to Security Protocol Data Model (SPDM) component authentication failure」というエラーが発生して、OSが起動されないことや、電源投入時セルフテスト(POST)が完了されないことがあります。

- ④ 3分以上経過後、以下を確認します。  
A. 本体操作時  
対象サーバー前面のステータスランプが緑色で点灯していることを確認してください。
