# Express5800/R110m-1M ご使用時の注意事項

\* CBZ-067006-001-02\*

2026年6月 第3版

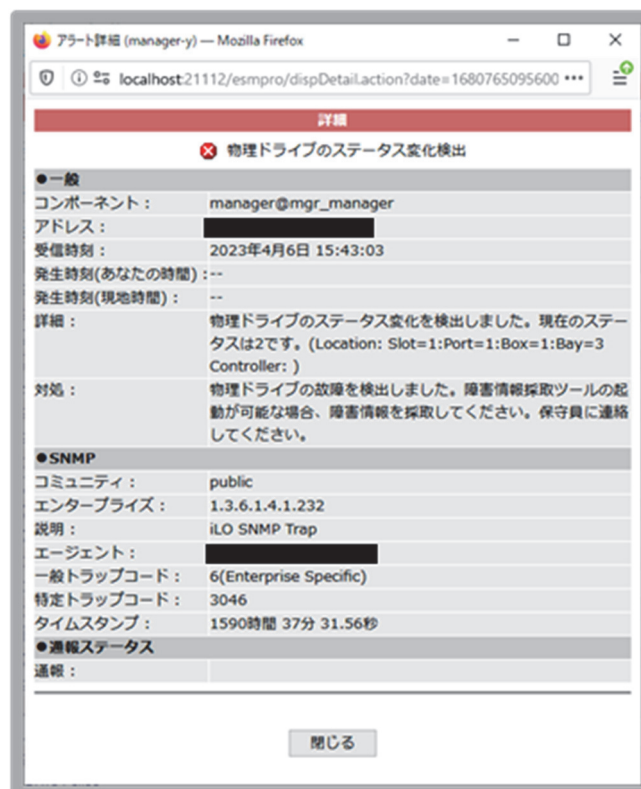
論理ドライブを構成した環境で物理ドライブを取り外した際、物理ドライブ故障に関するエクスプレス通報は通知されません。

いずれも、iLO7の仕様による動作です。

※ ステータス値の「2」は正常(OK)、「3」は異常(Failed)を示します。
