# iStorage NS500Rm ご使用時の注意事項

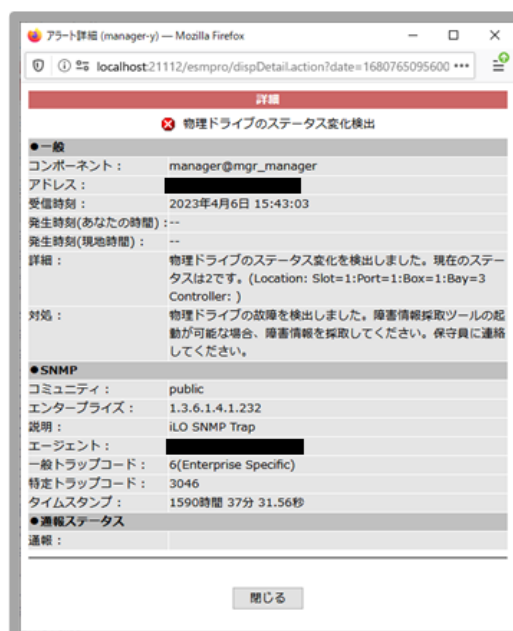
論理ドライブを構成した環境で物理ドライブを取り外した際、物理ドライブ故障に関するエクスプレス通報は通知されません。

いずれも、iLO7 の仕様による動作です。

(\*) ステータス値の「2」は正常(OK)、「3」は異常(Failed)を示します。
