NX7700x/A5010E-2

ご使用時の注意事項

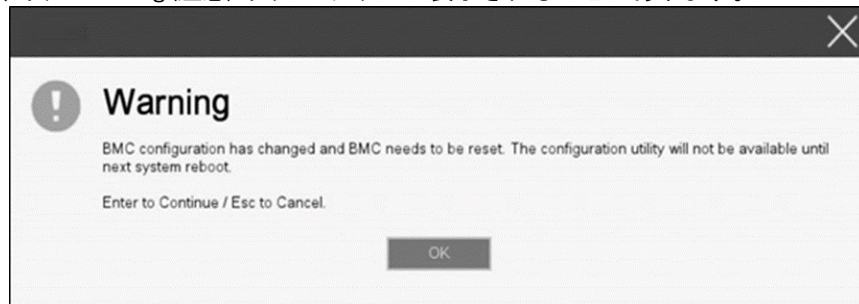
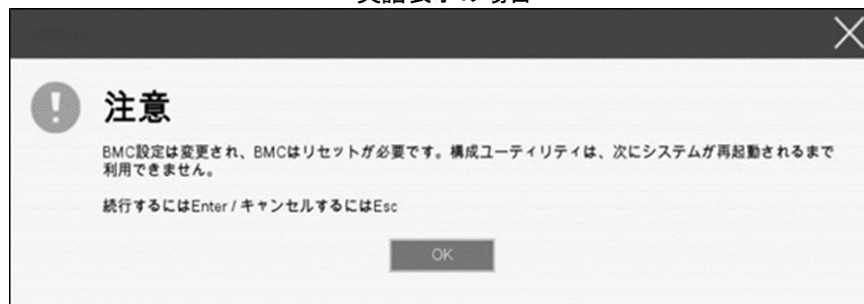
注意事項に従った操作を実施されない場合、「Memory Initialization Start」のメッセージで POST 停止、あるいは、装置に記録されている Serial Number、Product ID の消失が発生する場合があります。

- (1) システムユーティリティの「BMC Configuration Utility」において設定の変更を行うと、iLO の再起動を行うために、次の Warning (注意) ポップアップが表示されることがあります。

- (2) 「OK」を押して進めます。

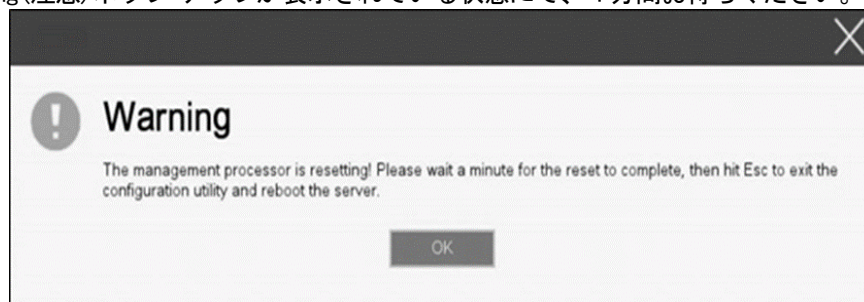
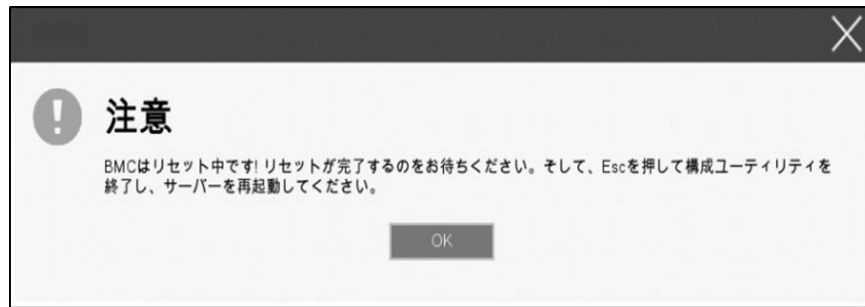
- (3) 次の Warning (注意) ポップアップの表示になり、iLO の再起動が行われます。
この Warning (注意) ポップアップが表示されている状態にて、1 分間お待ちください。

- (4) iLO の再起動の完了を確認してください。
- (5) 再起動の完了が確認できたら、「OK」ボタンを押してください。
- (6) <ESC>キーを複数回押してシステムユーティリティの画面に戻ります。
- (7) システムユーティリティの「Reboot the System」を選択して再起動します。

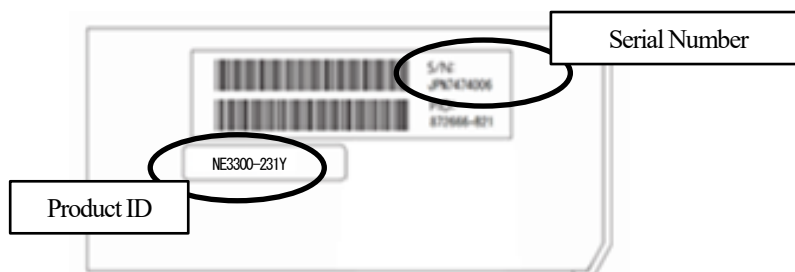
Serial Number、Product ID が消失してしまった場合、以下の手順にて復旧することができます。
(※Product ID とは、『NE3300-231Y』のような型番のことです。)

- (13) 装置のスライドタグに記載されている Serial Number と Product ID をシステムユーティリティの「System Configuration > BIOS/Platform Configuration (RBSU) > Advanced Options > Advanced Service Options」メニューより、設定します。
