# NX7700x/A7010E-2、A7010E-2c、A7012M-2 ご使用時の注意事項

2025 年 6 月 第 10 版

CBZ-059048-001-08

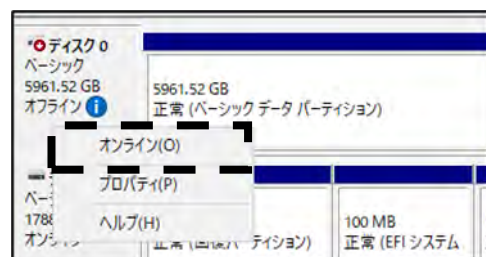
[ディスクの管理からオンラインに変更する方法]

- ・Windows 環境でファームウェア「03.01.23.072」を用いた NE3303-244/244L と NE3303-246/246L の混載している場合、もしくは NE3303-246/246L を 2 枚以上搭載している構成の場合、Windows 起動時に OS がインストールされていないディスク (データディスク) がオフラインになる場合があります。尚、データ消失などは発生しません。

- ① オフラインになっているディスクの点線で囲った部分を右クリック

本事象が発生した場合は、下記手順を参考に、「ディスクの管理」よりディスクをオンラインに変更してください。

- ② オンラインをクリック
