Express5800/R120h-1E (3rd-Gen) Express5800/R120h-2E (3rd-Gen) ご使用時の注意事項

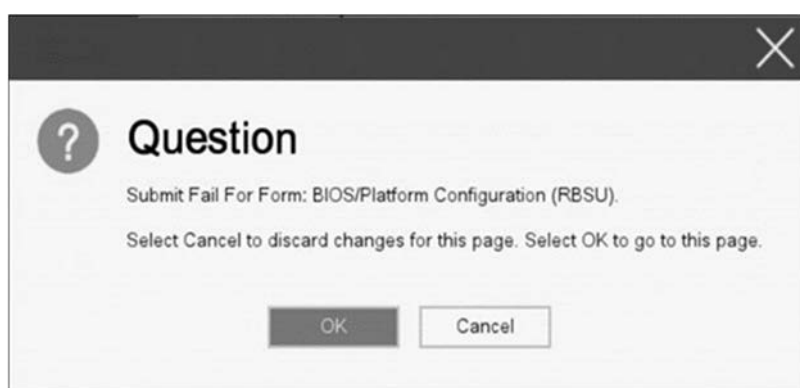
英語表示の場合

システムユーティリティにおいて設定の変更中に、次のSubmit Fail For FormのQuestion(質問)ポップアップが表示された場合は、「キャンセル」を選択して変更を破棄してください。

さらに、サーバーの再起動を行ってシステムユーティリティに入りなおしてから設定の変更を再度行ってください。もし「OK」を押してそのまま設定変更を進めると、装置に記録されているSerial Number、Product IDなどの設定情報を消失することがあります。

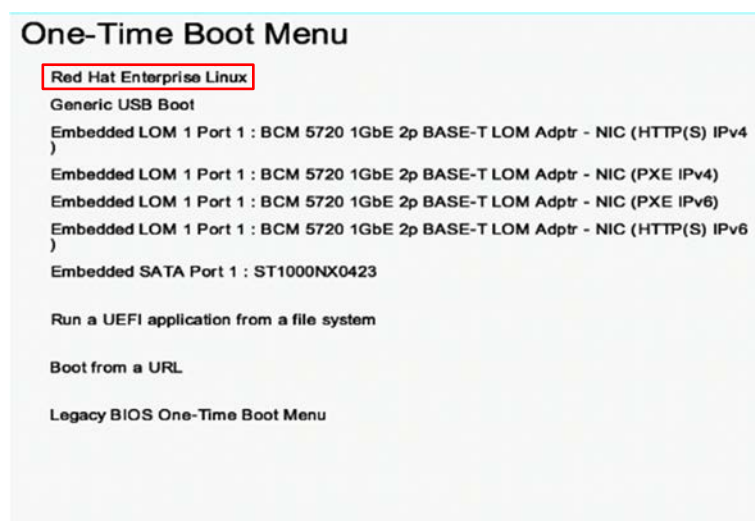
ワンタイムブートメニュー画面

ワンタイムブートメニューから起動する場合、OSブートマネージャー(例: Red Hat Enterprise Linux)を選択してください。

OSがインストールされたHDDやSSDなどのブートデバイスを選択した場合、Red Screen of Death(RSoD)が発生することがあります。

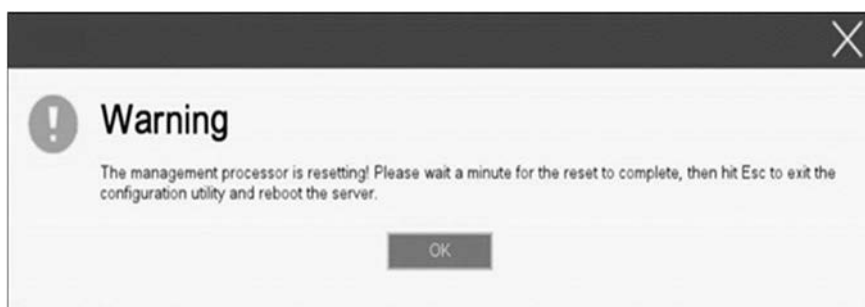
英語表示の場合

- (2) 「OK」を押して進めます。
- (3) 次のWarning (注意) ポップアップが表示されます。
このWarning (注意) ポップアップが表示されている状態にて、**必ず1分以上お待ちください。**
その間、何も操作しないでください。

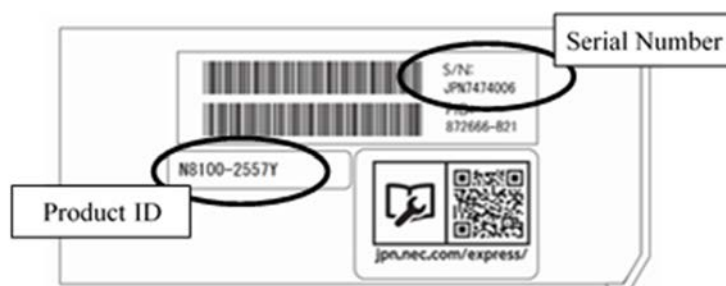
- (13) 装置のスライドタグに記載されているSerial NumberとProduct IDをシステムユーティリティの「System Configuration > BIOS/Platform Configuration (RBSU) > Advanced Options > Advanced Service Options」メニューより、設定します。

【重要】Product IDとは、『N8100-xxxxY』のような型番のことです。
