7 故障かな？と思ったときは

Express5800/ftサーバが思うように動かずに「故障かな？」と思ったときは、故障と疑う前にこの章を参照してください。

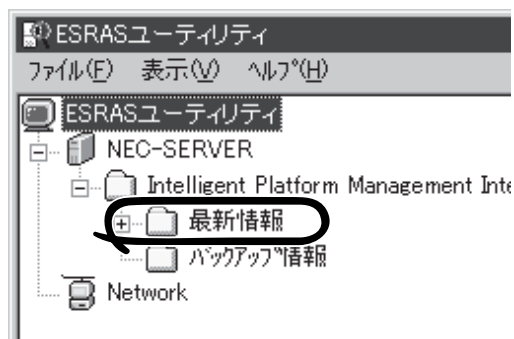
2. ツリービューより[最新情報]を選択して、ローカルコンピュータの情報を取得する。

データが表示されれば取得ができたことになります。

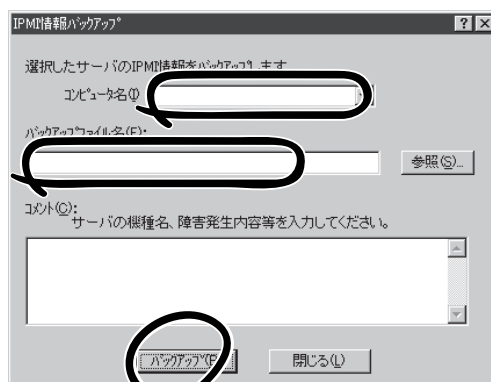
4. バックアップ対象のコンピュータ名を確認する。

5. 退避するバックアップファイル名と保存する場所を指定して[バックアップ]をクリックする。
