# RAID コントローラーのファームウェアアップデートについて

Starter Pack S8.10-010.11 による RAID コントローラーのファームウェアのアップデートにあたって、以下にご留意いただきたい事項を案内いたしますのでご確認ください。

### [2 段階アップデートが必要な場合のアップデート方法]

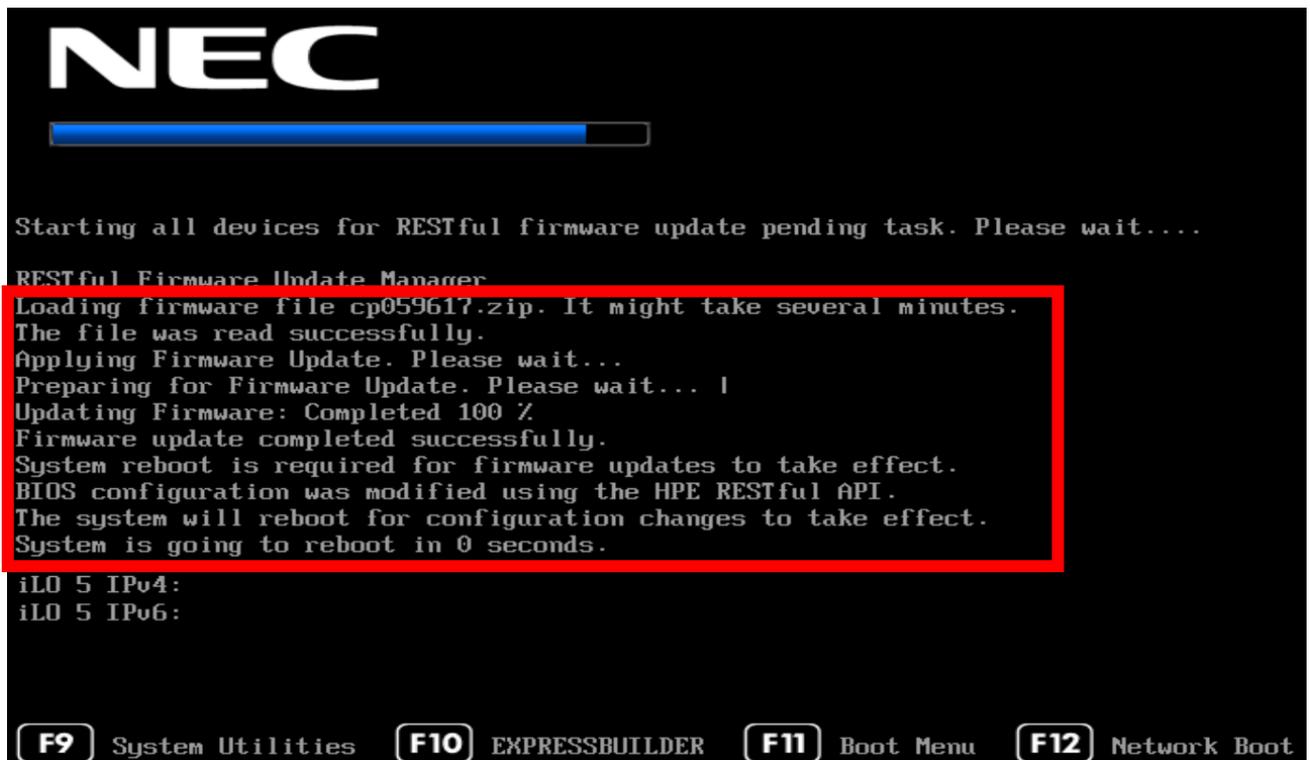
① Starter Pack 公開サイトの手順に従い本 Starter Pack(ver.S8.10-010.11)を適用し、再起動(1 回目)してください。

SPS ファームウェアが更新される場合は POST 中にアップデートされ、自動的に再起動(2 回目)が入ります。
