4 運用・保守 編

日常の保守

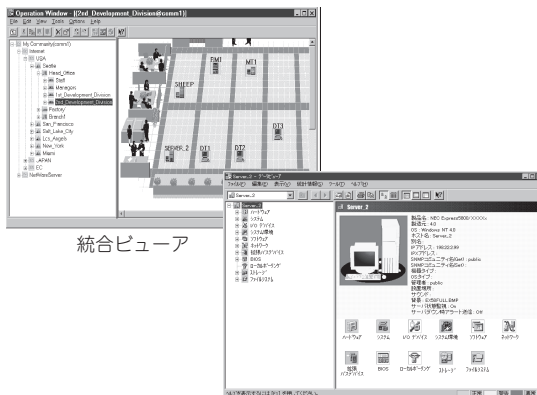
ESMPROでチェックする画面

管理PC上のESMPRO/ServerManagerにアラートが通報されていないか、常に注意するよう心がけてください。ESMPRO/ServerManagerの「統合ビューア」、「データビューア」、「アラートビューア」でアラートが通報されていないかチェックしてください。

統合ビューア

データビューア

アラートビューア

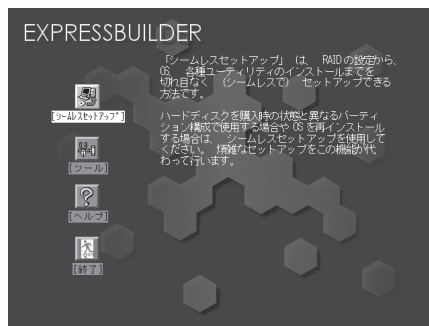
EXPRESSBUILDER トップメニュー

「EXPRESSBUILDER」CD-ROMから起動すると画面にメニューが表示されます。ブレード収納ユニットのコンソールを使用して起動した場合は、ブレード収納ユニットに接続しているディスプレイ装置に「EXPRESSBUILDER トップメニュー」が表示されます。コンソールレスで起動した場合は、管理PCのディスプレイに「トップメニュー」が表示されます。

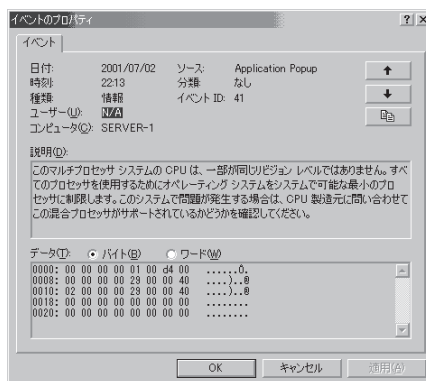
プロセッサ(CPU)を増設後、起動するたびにイベントログが表示される

- オプションのCPUの中には異なるレビジョンのものが含まれている場合があります。異なるレビジョンのCPUを混在して取り付けた場合、Windowsではイベントビューアのシステムログに以下のようなログが表示されますが、動作には問題ありません。

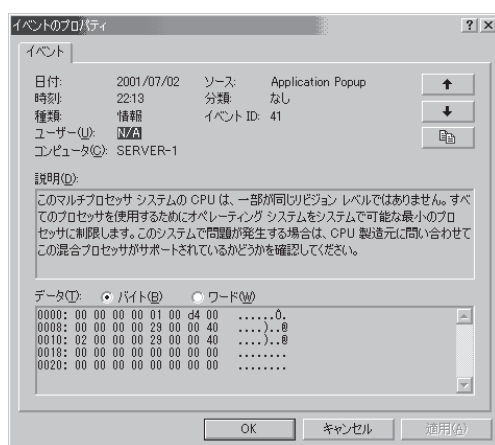
オプションのCPUの中には異なるレビジョン(ステッピング)のものが含まれている場合があります。異なるレビジョンのCPUを混在して取り付けた場合、Windowsではイベントビューアのシステムログに以下のようなログが表示されますが、動作には問題ありません。

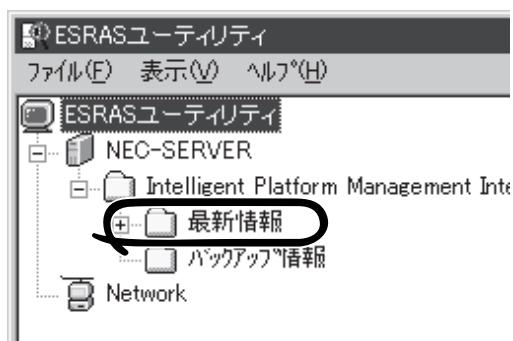
2. ツリービューより[最新情報]を選択して、ローカルコンピュータの情報を取得する。

データが表示されれば取得ができたことになります。
