バックアップ装置

本ガイドは、下記シートから構成されております。

1. バックアップ装置概要

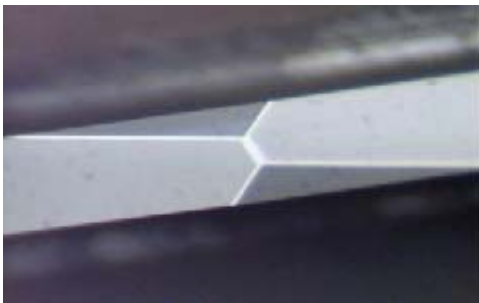
汚れは、テープからヘッド、ヘッドからテープと転写を繰り返します。

きれいなヘッドのテープ装置に汚れや傷やの付いたテープを使用すると

Loadしただけで汚れがヘッドに付く

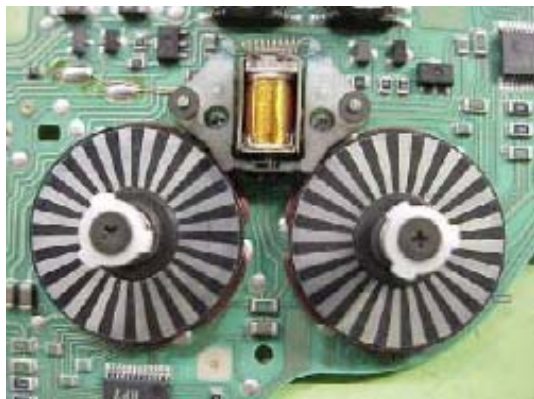
リール反射板汚れ

DAT装置の汚れの一例
